Lote 1 - Rota: Padre Pedro Pinto

FRATAR
ENGENHARIA CONSULTIVA

Diagnóstico da Calçada	Qualidade do Serviço	
Endereço: Rua Padre Pedro Pinto, 2515	45	D
Data do Registro: 21/11/2019 11:07:54		
Num. Lote CTM: 210610200300

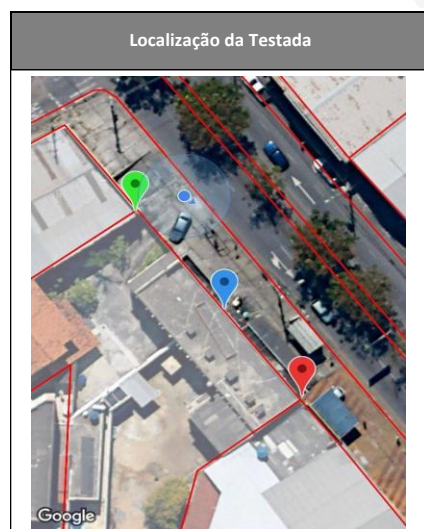
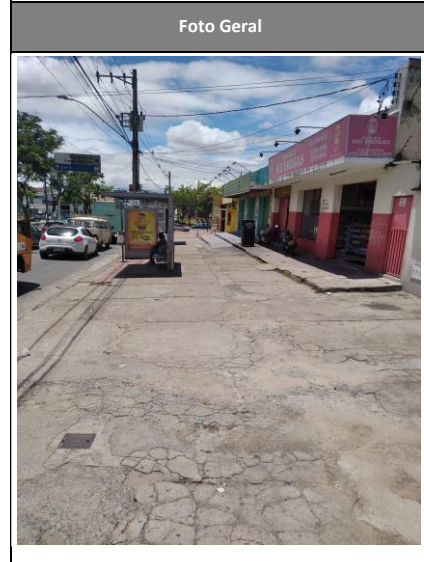
ID	Itens Avaliados	Respostas	Nota
P_1	O Mobiliário urbano está dentro da faixa de serviço de 70 cm ?	Sim	-
P_2	Qual a largura livre do Passeio ?	Acima de 1.50 m	10
P_3	Tipo de revestimento da calçada ?	Concreto	10
P_4	Existência de Buracos ?	Poucos	5
P_5	Condições Gerais do Piso e meio-fio da calçada ?	Péssimo	0
P_6	Presença de desníveis ?	Severo	0
P_7	Tem rebaixamento de calçada para Pedestre ?	Não	10
P_8	Possui piso tátil ao longo da Calçada ?	Não	-
P_9	A calçada Possui Rebaixamento de Veículos correto ?	Não	0
P_10	Existência de altura livre menor que 2,10 m ?	Não	-
P_11	O Passeio está no padrão da SMPU ?	Não	0
P_12	A testada possui prática de estacionamento sobre o passeio ?	Não	10
P_13	Existe algum dispositivo de Drenagem sobre a calçada ?	Não	0
P_14	Existe PED em frente a testada ?	Sim	-
P_15	Existe FTP em frente a testada ?	Não	-
P_16	Classificação geral da calçada pelo pesquisador.	Ruim	0
