| Diagnóstico da Calçada | Qualidade do Serviço | |
| Endereço: Rua Professor Moraes, 363 | <b>30</b> | <b>E</b> |
| Data do Registro: 12/11/2019 14:40:56 | | |
| Num. Lote CTM: 10081300180 | | |

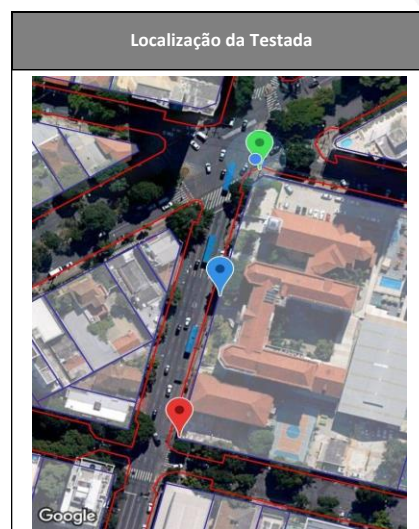
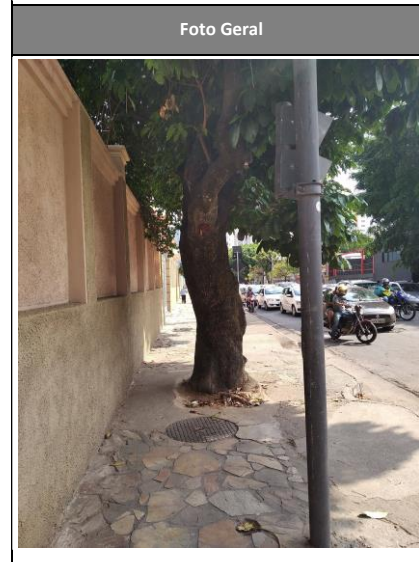
| ID | Itens Avaliados | Respostas | Nota |
|---|--|---|---|
| P_2 | Qual a largura livre do Passeio ? | Abaixo 0.80 m | 1 |
| P_4 | Existência de Buracos ? | Poucos | 5 |
| P_5 | Condições Gerais do Piso e meio-fio da calçada ? | Regular | 5 |
| P_6 | Presença de desníveis ? | Severo | 10 |
| P_9 | A calçada Possui Rebaixamento de Veículos correto ? | Não | 10 |
| P_11 | O Passeio está no padrão da SMPU ? | Não | 0 |
| P_13 | Existe algum dispositivo de Drenagem sobre a calçada ? | Sim | 0 |
