Diagnóstico da Calçada	Qualidade do Serviço	
Endereço: Av. Raja Gabaglia, 4337	65	C
Data do Registro: 11/11/2019 12:52:09		
Num. Lote CTM: 90433700485

Diagnóstico da Calçada	Qualidade do Serviço		Complemento do Diagnóstico
Endereço: Av. Raja Gabaglia, 4337 Data do Registro: 11/11/2019 12:52:09 Num. Lote CTM: 90433700485	65	C

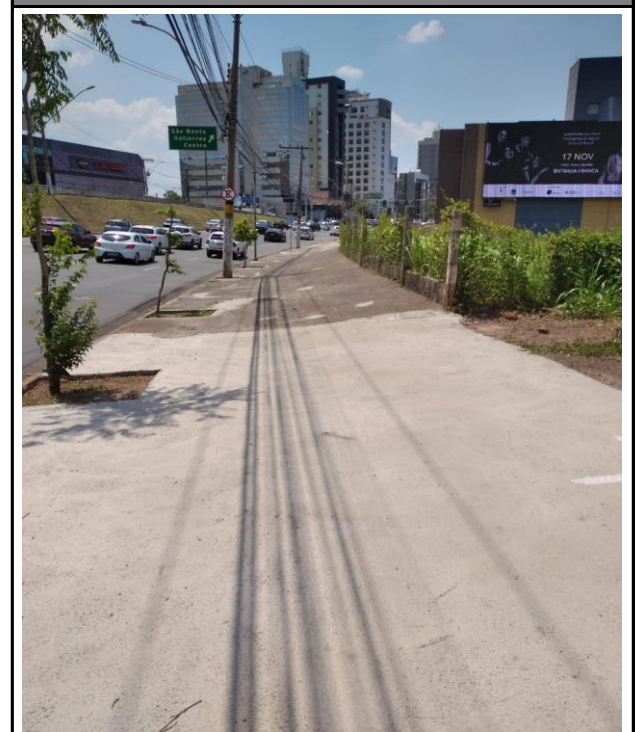
## Foto Geral

ID	Itens Avaliados	Respostas	Nota
P_1	O Mobiliário urbano está dentro da faixa de serviço de 70 cm ?	Sim	-
P_2	Qual a largura livre do Passeio ?	Acima de 1.50 m	10
P_3	Tipo de revestimento da calçada ?	Concreto	10
P_4	Existencia de Buracos ?	Poucos	5
P_5	Condições Gerais do Piso e meio-fio da calçada ?	Regular	5
P_6	Presença de desniveis ?	Nenhum	10
P_7	Tem rebaixamento de calçada para Pedestre ?	Não	10
P_8	Possui piso tátil ao longo da Calçada ?	Não	-
P_9	A calçada Possui Rebaixamento de Veiculos correto ?	N.A	0
P_10	Existencia de altura livre menor que 2,10 m ?	Não	-
P_11	O Passeio está no padrao da SMPU ?	Não	0
P_12	A testada possui prática de estacionamento sobre o passeio ?	Não	10
P_13	Existe algum dispositivo de Drenagem sobre a calçada ?	Não	0
P_14	Existe PED em frente a testada ?	Não	-
P_15	Existe FTP em frente a testada ?	Não	-
P_16	Classificação geral da calçada pelo pesquisador.	Regular	5
