| Diagnóstico da Calçada | Qualidade do Serviço | |
| Endereço: Av. Nossa Sra. Do Carmo, s/nº | 40 | D |
| Data do Registro: 11/11/2019 15:35:16 | | |
| Num. Lote CTM: 91046800960 | | |

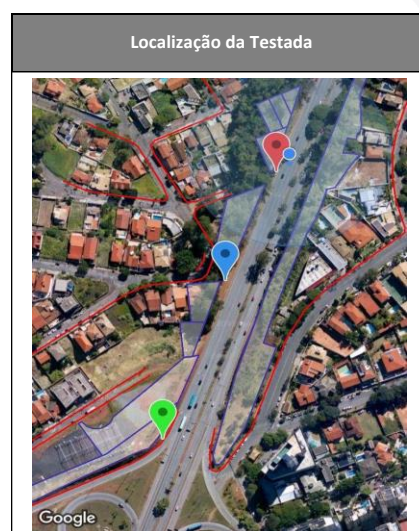
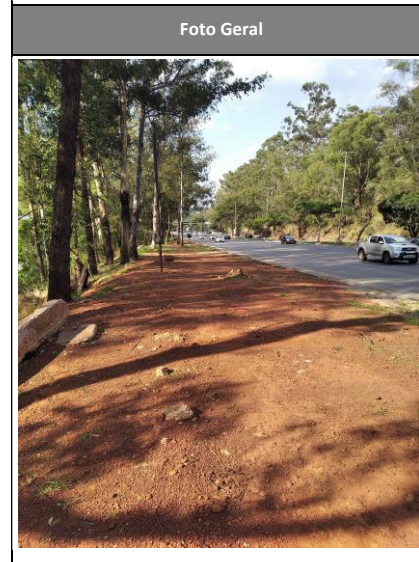
| ID | Itens Avaliados | Respostas | Nota |
|---|--|---|---|
| P_5 | Condições Gerais do Piso e meio-fio da calçada ? | Péssimo | 0 |
| P_16 | Classificação geral da calçada pelo pesquisador. | Ruim | 0 |
