Diagnóstico da Calçada	Qualidade do Serviço	
Endereço: Av. Brigadeiro Eduardo Gomes, 2555	59	C
Data do Registro: 26/11/2019 17:18:02		
Num. Lote CTM: 130465000100

Lote 1 - Rota: Noroeste

FRATAR
ENGENHARIA CONSULTIVA

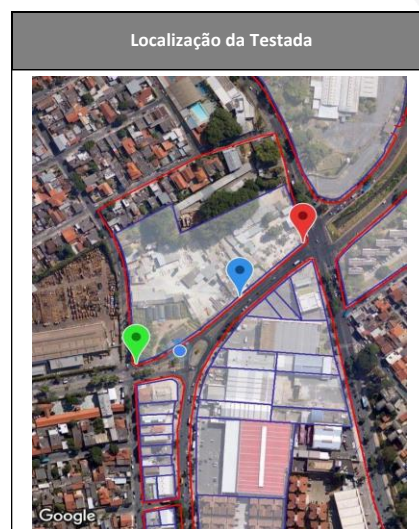
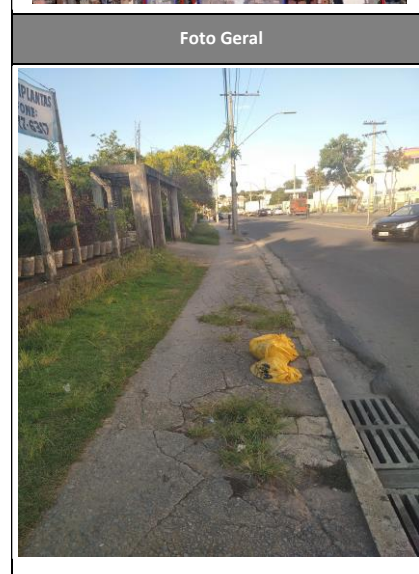
ID	Itens Avaliados	Respostas	Nota
P_1	O Mobiliário urbano está dentro da faixa de serviço de 70 cm ?	Sim	-
P_2	Qual a largura livre do Passeio ?	Entre 0.80 m e 1.20 m	4
P_3	Tipo de revestimento da calçada ?	Concreto	10
P_4	Existência de Buracos ?	Poucos	5
P_5	Condições Gerais do Piso e meio-fio da calçada ?	Regular	5
P_6	Presença de desníveis ?	Nenhum	10
P_7	Tem rebaixamento de calçada para Pedestre ?	Não	10
P_8	Possui piso tátil ao longo da Calçada ?	Não	-
P_9	A calçada Possui Rebaixamento de Veículos correto ?	Não	0
P_10	Existência de altura livre menor que 2,10 m ?	Não	-
P_11	O Passeio está no padrão da SMPU ?	Não	0
P_12	A testada possui prática de estacionamento sobre o passeio ?	Não	10
P_13	Existe algum dispositivo de Drenagem sobre a calçada ?	Não	0
P_14	Existe PED em frente a testada ?	Não	-
P_15	Existe FTP em frente a testada ?	Não	-
P_16	Classificação geral da calçada pelo pesquisador.	Regular	5
