Diagnóstico da Calçada	Qualidade do Serviço	
Endereço: Rua Rio Grande do Norte, 1204	65	C
Data do Registro: 14/11/2019 11:07:16		
Num. Lote CTM: 10084100470

Diagnóstico da Calçada	Qualidade do Serviço		Complemento do Diagnóstico
Endereço: Rua Rio Grande do Norte, 1204 Data do Registro: 14/11/2019 11:07:16 Num. Lote CTM: 10084100470	65	C

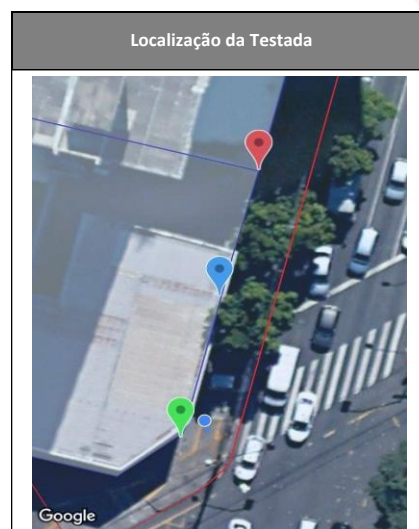
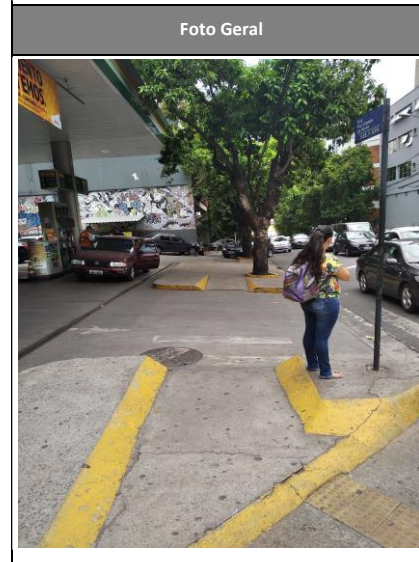
ID	Itens Avaliados	Respostas	Nota
P_1	O Mobiliário urbano está dentro da faixa de serviço de 70 cm ?	Sim	-
P_2	Qual a largura livre do Passeio ?	Acima de 1.50 m	10
P_3	Tipo de revestimento da calçada ?	Concreto	10
P_4	Existência de Buracos ?	Nenhum	5
P_5	Condições Gerais do Piso e meio-fio da calçada ?	Ótimo(a)	10
P_6	Presença de desníveis ?	Médio	10
P_7	Tem rebaixamento de calçada para Pedestre ?	Sim	8
P_8	Possui piso tátil ao longo da Calçada ?	Não	-
P_9	A calçada Possui Rebaixamento de Veículos correto ?	Não	0
P_10	Existência de altura livre menor que 2,10 m ?	Não	-
P_11	O Passeio está no padrão da SMPU ?	Não	0
P_12	A testada possui prática de estacionamento sobre o passeio ?	Não	10
P_13	Existe algum dispositivo de Drenagem sobre a calçada ?	Não	0
P_14	Existe PED em frente a testada ?	Não	-
P_15	Existe FTP em frente a testada ?	Sim	-
P_16	Classificação geral da calçada pelo pesquisador.	Regular	10

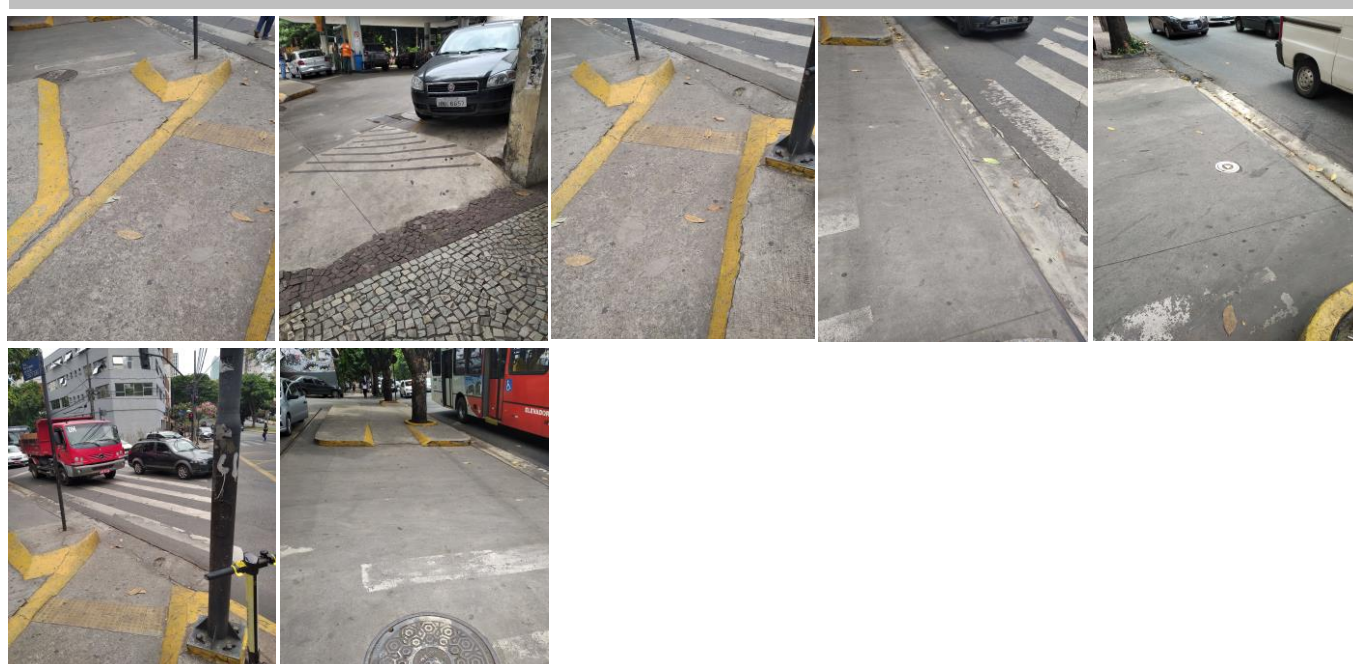
Fotos Complementares - Detalhes do Passeio

ID	Itens Avaliados	Respostas	Nota
P_7_1	Qual tipo do Rebaixo ?	Rebaixo Tipo 1 (trapézio)	0
P_7_1_1	Se for do Tipo 1, Passeio possui largura livre de 1,2 m ?	Sim	0
P_7_1_2	Se for do Tipo 1, O rebaixo tem abas conforme a norma ?	Não	-1
P_7_2	A rampa do rebaixo tem Inclinação da norma (8,33%) ?	Sim	0
P_7_3	O rebaixo possui piso tátil ?	Tem só piso de alerta	-1
P_7_3_1	O piso tátil de alerta e direcional do rebaixo está conforme a norma ?	Não	-1
P_8_1	O piso tátil está no eixo da faixa livre ?	0	0
P_8_2	Se tem uma leve mudança de direção está conforme a norma ?	0	0
P_8_3	Se tem mudança de direção de 90º ou maior está conforme a norma ?	0	0
P_8_4	Se tem mudança de direção de três faixas direcionais está conforme a norma ?	0	0
P_8_5	Se tem mudança de direção de quatro faixas direcionais está conforme a norma?	0	0
P_8_6	Tem piso tátil em pontos de ônibus conforme a norma?	0	0
P_8_7	O piso tátil tem conexão com os lotes vizinhos?	0	0

P_8_8	O piso tátil está em boas condições aparentes?	0	0
P_8_9	O piso tátil apresenta desenho com bom senso?	0	0
P_13_1	Dispositivo de Drenagem está devidamente instalado e bem conservado?	0	0
P_13_2	Dispositivo de Drenagem oferece risco para caminamento seguro de pedestre?	0	0
