Diagnóstico da Calçada		Qualidade do Serviço	
Endereço: Rua Monteiro Lobato, 445		74	B
Data do Registro: 28/10/2019 15:43:29			
Num. Lote CTM: 140230000260

Diagnóstico da Calçada	Qualidade do Serviço		Complemento do Diagnóstico
Endereço: Rua Monteiro Lobato, 445 Data do Registro: 28/10/2019 15:43:29 Num. Lote CTM: 140230000260	74	B

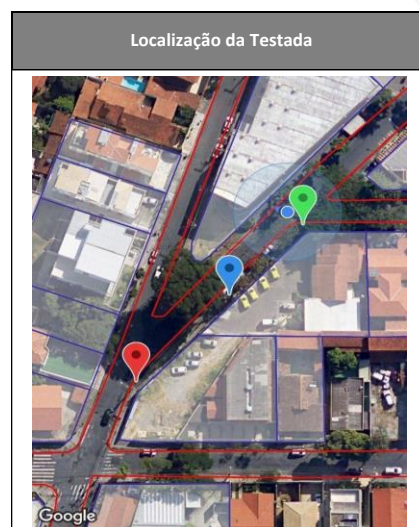
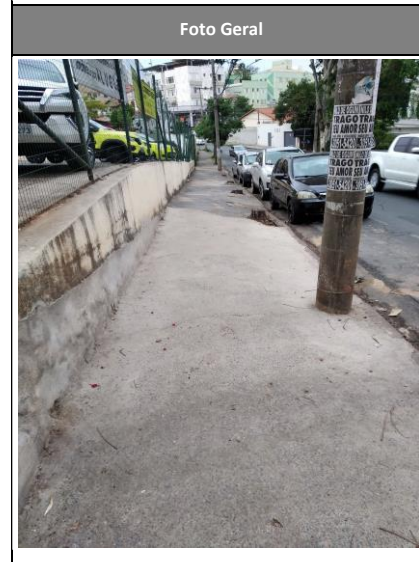
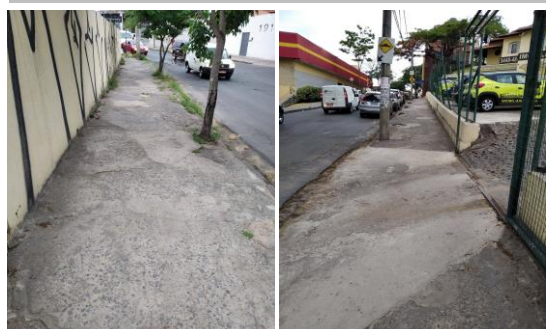
Fotos Complementares - Detalhes do Passeio

ID	Itens Avaliados	Respostas	Nota
P_1	O Mobiliário urbano está dentro da faixa de serviço de 70 cm ?	Sim	-
P_2	Qual a largura livre do Passeio ?	Entre 0.80 m e 1.20 m	4
P_3	Tipo de revestimento da calçada ?	Concreto	10
P_4	Existência de Buracos ?	Nenhum	10
P_5	Condições Gerais do Piso e meio-fio da calçada ?	Ótimo(a)	10
P_6	Presença de desníveis ?	Nenhum	10
P_7	Tem rebaixamento de calçada para Pedestre ?	Não	10
P_8	Possui piso tátil ao longo da Calçada ?	Não	-
P_9	A calçada Possui Rebaixamento de Veículos correto ?	N.A	0
P_10	Existência de altura livre menor que 2,10 m ?	Não	-
P_11	O Passeio está no padrão da SMPU ?	Não	0
P_12	A testada possui prática de estacionamento sobre o passeio ?	Não	10
P_13	Existe algum dispositivo de Drenagem sobre a calçada ?	Não	0
P_14	Existe PED em frente a testada ?	Não	-
P_15	Existe FTP em frente a testada ?	Não	-
P_16	Classificação geral da calçada pelo pesquisador.	Ótimo(a)	10
