Lote 1 - Rota: Padre Pedro Pinto

Diagnóstico da Calçada	Qualidade do Serviço	
Endereço: Rua Padre Pedro Pinto, 6461	37	D
Data do Registro: 13/11/2019 10:58:02		
Num. Lote CTM: 210384100320

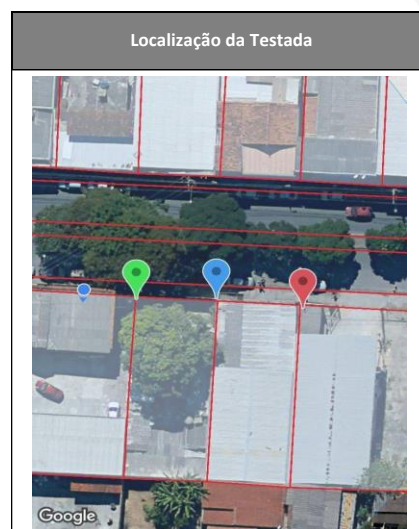
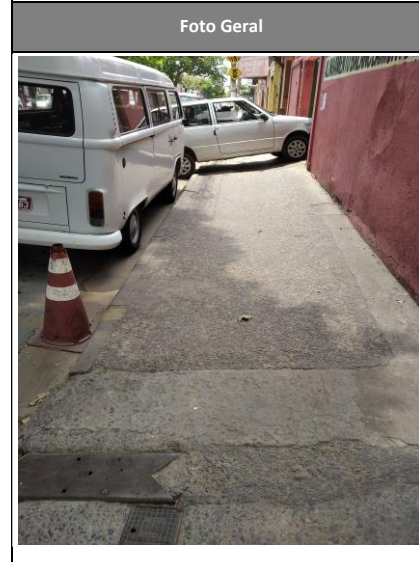
ID	Itens Avaliados	Respostas	Nota
P_1	O Mobiliário urbano está dentro da faixa de serviço de 70 cm ?	Sim	-
P_2	Qual a largura livre do Passeio ?	Acima de 1.50 m	10
P_3	Tipo de revestimento da calçada ?	Concreto	10
P_4	Existência de Buracos ?	Poucos	5
P_5	Condições Gerais do Piso e meio-fio da calçada ?	Péssimo	0
P_6	Presença de desníveis ?	Severo	0
P_7	Tem rebaixamento de calçada para Pedestre ?	Não	10
P_8	Possui piso tátil ao longo da Calçada ?	Não	-
P_9	A calçada Possui Rebaixamento de Veículos correto ?	Não	0
P_10	Existência de altura livre menor que 2,10 m ?	Não	-
P_11	O Passeio está no padrão da SMPU ?	Não	0
P_12	A testada possui prática de estacionamento sobre o passeio ?	Não	10
P_13	Existe algum dispositivo de Drenagem sobre a calçada ?	Sim	0
P_14	Existe PED em frente a testada ?	Não	-
P_15	Existe FTP em frente a testada ?	Não	-
P_16	Classificação geral da calçada pelo pesquisador.	Ruim	0
