Diagnóstico da Calçada	Qualidade do Serviço	
Endereço: Av. Afonso Pena, 1116	70	C
Data do Registro: 04/11/2019 10:32:28		
Num. Lote CTM: 10349000310

Diagnóstico da Calçada	Qualidade do Serviço		Complemento do Diagnóstico
Endereço: Av. Afonso Pena, 1116 Data do Registro: 04/11/2019 10:32:28 Num. Lote CTM: 10349000310	70	C

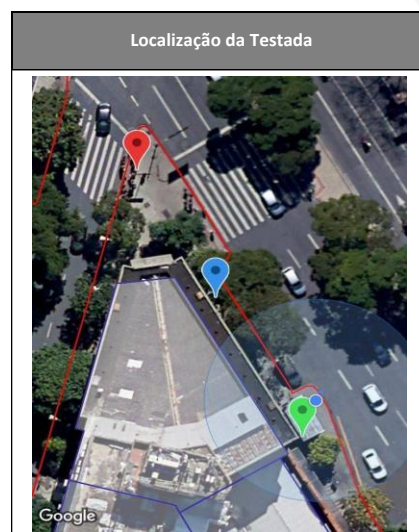
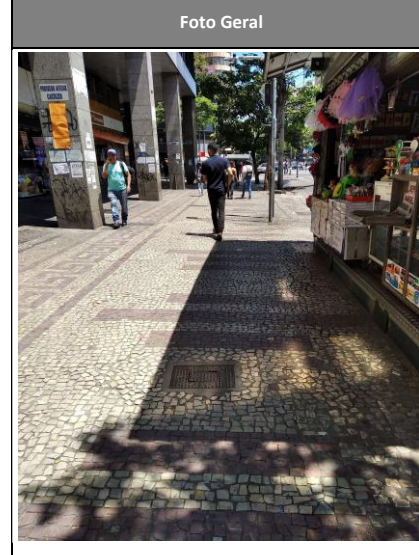
ID	Itens Avaliados	Respostas	Nota
P_1	O Mobiliário urbano está dentro da faixa de serviço de 70 cm ?	Sim	-
P_2	Qual a largura livre do Passeio ?	Acima de 1.50 m	10
P_3	Tipo de revestimento da calçada ?	Pedra Portuguesa	8
P_4	Existência de Buracos ?	Poucos	10
P_5	Condições Gerais do Piso e meio-fio da calçada ?	Ótimo(a)	5
P_6	Presença de desníveis ?	Nenhum	10
P_7	Tem rebaixamento de calçada para Pedestre ?	Sim	10
P_8	Possui piso tátil ao longo da Calçada ?	Não	-
P_9	A calçada Possui Rebaixamento de Veículos correto ?	N.A	0
P_10	Existência de altura livre menor que 2,10 m ?	Não	-
P_11	O Passeio está no padrão da SMPU ?	Não	0
P_12	A testada possui prática de estacionamento sobre o passeio ?	Não	10
P_13	Existe algum dispositivo de Drenagem sobre a calçada ?	Sim	0
P_14	Existe PED em frente a testada ?	Não	-
P_15	Existe FTP em frente a testada ?	Sim	-
P_16	Classificação geral da calçada pelo pesquisador.	Ótimo(a)	10

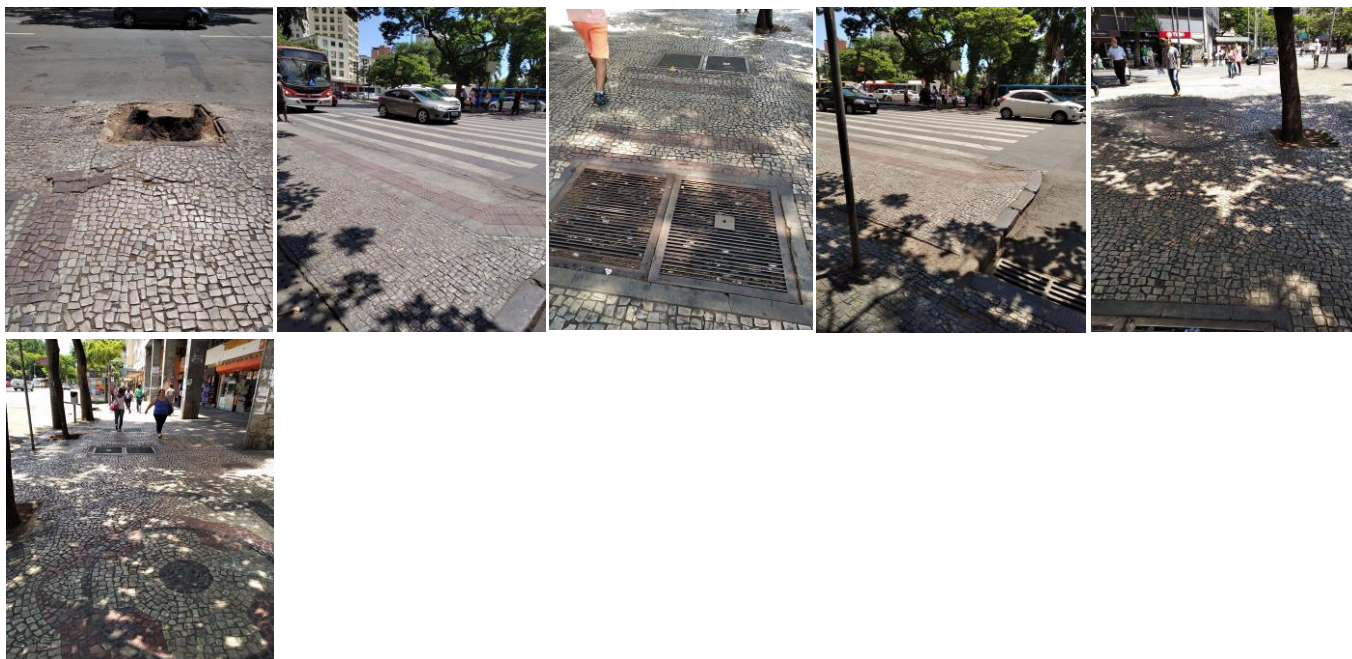
Fotos Complementares - Detalhes do Passeio

ID	Itens Avaliados	Respostas	Nota
P_7_1	Qual tipo do Rebaixo ?	Rebaixo Tipo 1 (trapézio)	0
P_7_1_1	Se for do Tipo 1, Passeio possui largura livre de 1,2 m ?	Sim	0
P_7_1_2	Se for do Tipo 1, O rebaixo tem abas conforme a norma ?	Não	-1
P_7_2	A rampa do rebaixo tem Inclinação da norma (8,33%) ?	Sim	0
P_7_3	O rebaixo possui piso tátil ?	Tem só piso de alerta	-1
P_7_3_1	O piso tátil de alerta e direcional do rebaixo está conforme a norma ?	Não	-1
P_8_1	O piso tátil está no eixo da faixa livre ?	0	0
P_8_2	Se tem uma leve mudança de direção está conforme a norma ?	0	0
P_8_3	Se tem mudança de direção de 90º ou maior está conforme a norma ?	0	0
P_8_4	Se tem mudança de direção de três faixas direcionais está conforme a norma ?	0	0
P_8_5	Se tem mudança de direção de quatro faixas direcionais está conforme a norma?	0	0
P_8_6	Tem piso tátil em pontos de ônibus conforme a norma?	0	0
P_8_7	O piso tátil tem conexão com os lotes vizinhos?	0	0

P_8_8	O piso tátil está em boas condições aparentes?	0	0
P_8_9	O piso tátil apresenta desenho com bom senso?	0	0
P_13_1	Dispositivo de Drenagem está devidamente instalado e bem conservado?	Sim	0
P_13_2	Dispositivo de Drenagem oferece risco para caminamento seguro de pedestre?	Não	0
