Lote 5 - Rota: Afonso Pena

FRATAR
ENGENHARIA CONSULTIVA

Diagnóstico da Calçada	Qualidade do Serviço	
Endereço: Av. Afonso Pena, 4159	85	B
Data do Registro: 01/11/2019 10:07:16		
Num. Lote CTM: 80062300130

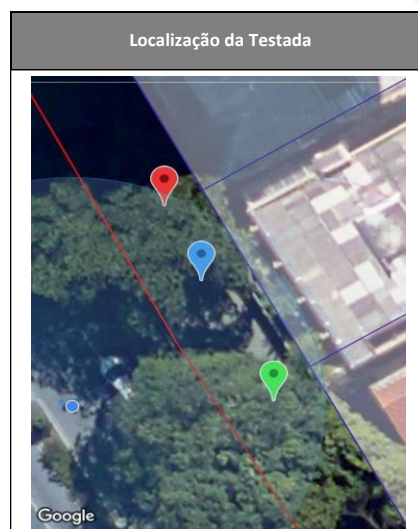
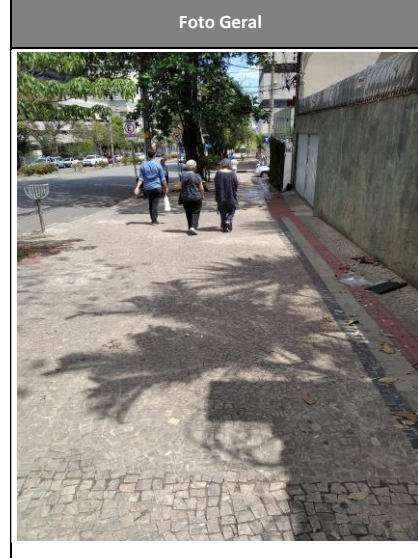
ID	Itens Avaliados	Respostas	Nota
P_1	O Mobiliário urbano está dentro da faixa de serviço de 70 cm ?	Sim	-
P_2	Qual a largura livre do Passeio ?	Acima de 1.50 m	10
P_3	Tipo de revestimento da calçada ?	Pedra Portuguesa	8
P_4	Existência de Buracos ?	Nenhum	10
P_5	Condições Gerais do Piso e meio-fio da calçada ?	Ótimo(a)	10
P_6	Presença de desníveis ?	Leve	7
P_7	Tem rebaixamento de calçada para Pedestre ?	Não	10
P_8	Possui piso tátil ao longo da Calçada ?	Sim	-
P_9	A calçada Possui Rebaixamento de Veículos correto ?	Sim	10
P_10	Existência de altura livre menor que 2,10 m ?	Não	-
P_11	O Passeio está no padrão da SMPU ?	Não	0
P_12	A testada possui prática de estacionamento sobre o passeio ?	Não	10
P_13	Existe algum dispositivo de Drenagem sobre a calçada ?	Não	0
P_14	Existe PED em frente a testada ?	Não	-
P_15	Existe FTP em frente a testada ?	Não	-
P_16	Classificação geral da calçada pelo pesquisador.	Ótimo(a)	10
