| Diagnóstico da Calçada | Qualidade do Serviço | |
| Endereço: Av. Afonso Pena, 3678 | <b>78</b> | <b>B</b> |

# Lote 5 - Rota: Afonso Pena

**FRATAR**  
ENGENHARIA CONSULTIVA

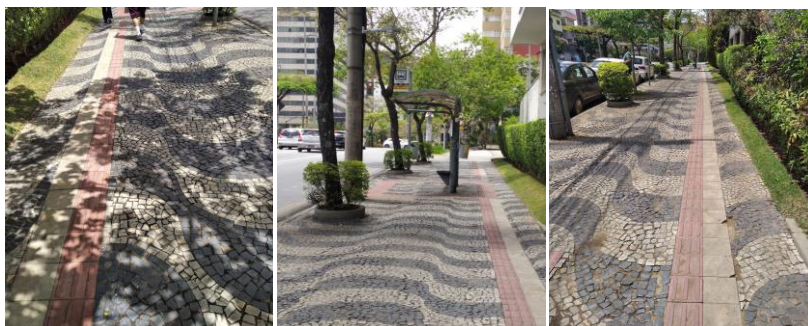
### Fotos Complementares - Detalhes do Passeio
