Diagnóstico da Calçada	Qualidade do Serviço	
Endereço: Av. Cristovão Colombo, 273	63	C
Data do Registro: 02/11/2019 13:13:29		
Num. Lote CTM: 10034700285

Diagnóstico da Calçada	Qualidade do Serviço		Complemento do Diagnóstico
Endereço: Av. Cristovão Colombo, 273 Data do Registro: 02/11/2019 13:13:29 Num. Lote CTM: 10034700285	63	C

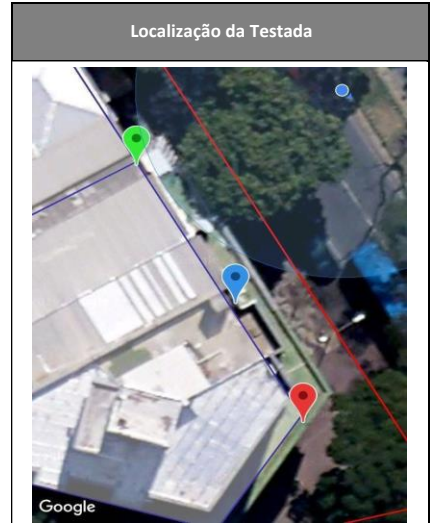
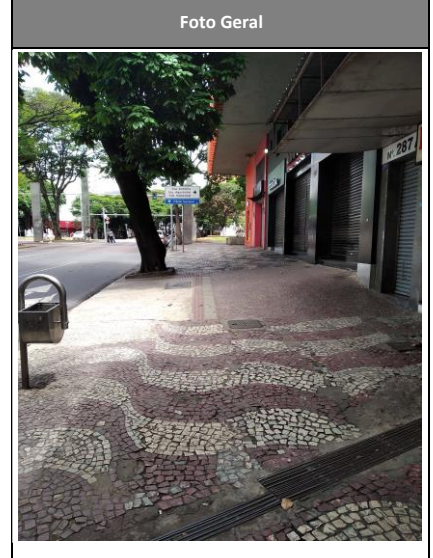
ID	Itens Avaliados	Respostas	Nota
P_1	O Mobiliário urbano está dentro da faixa de serviço de 70 cm ?	Sim	-
P_2	Qual a largura livre do Passeio ?	Acima de 1.50 m	10
P_3	Tipo de revestimento da calçada ?	Pedra Portuguesa	8
P_4	Existência de Buracos ?	Poucos	5
P_5	Condições Gerais do Piso e meio-fio da calçada ?	Regular	5
P_6	Presença de desníveis ?	Nenhum	10
P_7	Tem rebaixamento de calçada para Pedestre ?	Não	10
P_8	Possui piso tátil ao longo da Calçada ?	Não	-
P_9	A calçada Possui Rebaixamento de Veículos correto ?	N.A	0
P_10	Existência de altura livre menor que 2,10 m ?	Não	-
P_11	O Passeio está no padrão da SMPU ?	Não	0
P_12	A testada possui prática de estacionamento sobre o passeio ?	Não	10
P_13	Existe algum dispositivo de Drenagem sobre a calçada ?	Não	0
P_14	Existe PED em frente a testada ?	Não	-
P_15	Existe FTP em frente a testada ?	Sim	-
P_16	Classificação geral da calçada pelo pesquisador.	Regular	5
