Diagnóstico da Calçada	Qualidade do Serviço	
Endereço: Av. Abílio Machado, 2189	80	B
Data do Registro: 11/11/2019 16:50:59		
Num. Lote CTM: 130118500575

Lote 1 - Rota: Noroeste

FRATAR
ENGENHARIA CONSULTIVA

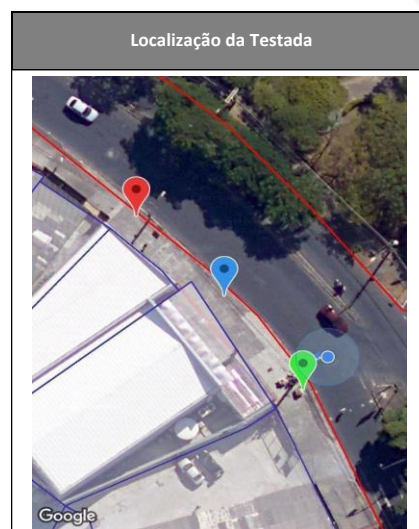
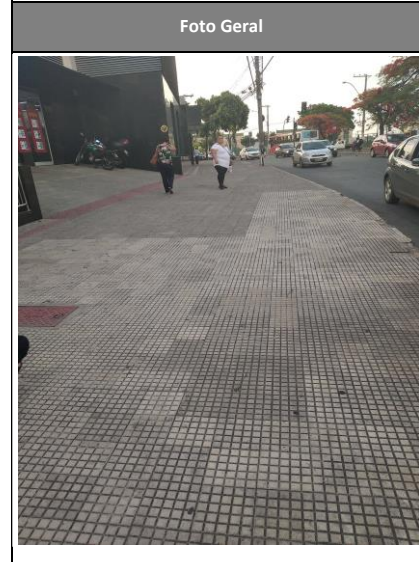
ID	Itens Avaliados	Respostas	Nota
P_1	O Mobiliário urbano está dentro da faixa de serviço de 70 cm ?	Sim	-
P_2	Qual a largura livre do Passeio ?	Acima de 1.50 m	10
P_3	Tipo de revestimento da calçada ?	Ladrilho Hidráulico	10
P_4	Existência de Buracos ?	Nenhum	10
P_5	Condições Gerais do Piso e meio-fio da calçada ?	Ótimo(a)	10
P_6	Presença de desníveis ?	Nenhum	10
P_7	Tem rebaixamento de calçada para Pedestre ?	Não	10
P_8	Possui piso tátil ao longo da Calçada ?	Sim	-
P_9	A calçada Possui Rebaixamento de Veículos correto ?	N.A	0
P_10	Existência de altura livre menor que 2,10 m ?	Não	-
P_11	O Passeio está no padrão da SMPU ?	Não	0
P_12	A testada possui prática de estacionamento sobre o passeio ?	Não	10
P_13	Existe algum dispositivo de Drenagem sobre a calçada ?	Não	0
P_14	Existe PED em frente a testada ?	Não	-
P_15	Existe FTP em frente a testada ?	Não	-
P_16	Classificação geral da calçada pelo pesquisador.	Ótimo(a)	10
