Lote 4 - Rota: Raja Gabaglia

FRATAR
ENGENHARIA CONSULTIVA

Diagnóstico da Calçada	Qualidade do Serviço	
Endereço: Av. Raja Gabaglia, 3320	92	A
Data do Registro: 11/11/2019 09:41:26		
Num. Lote CTM: 90999201190

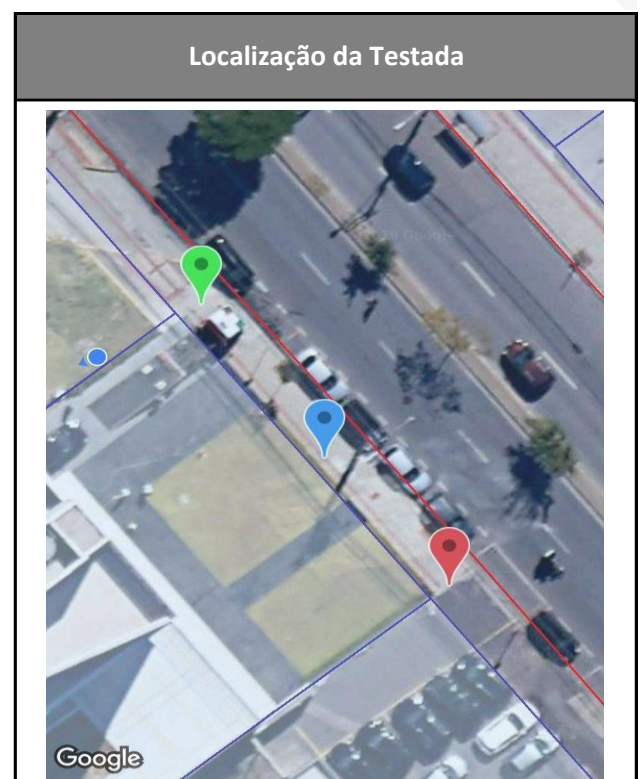
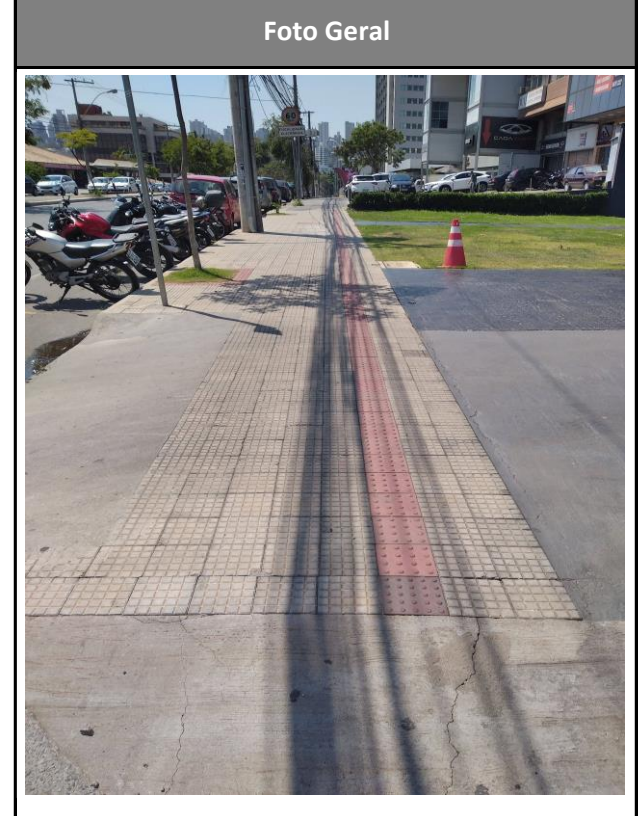
ID	Itens Avaliados	Respostas	Nota
P_1	O Mobiliário urbano está dentro da faixa de serviço de 70 cm ?	Sim	-
P_2	Qual a largura livre do Passeio ?	Acima de 1.50 m	10
P_3	Tipo de revestimento da calçada ?	Ladrilho Hidráulico	10
P_4	Existencia de Buracos ?	Nenhum	10
P_5	Condições Gerais do Piso e meio-fio da calçada ?	Ótimo(a)	10
P_6	Presença de desniveis ?	Leve	7
P_7	Tem rebaixamento de calçada para Pedestre ?	Não	10
P_8	Possui piso tátil ao longo da Calçada ?	Sim	-
P_9	A calçada Possui Rebaixamento de Veiculos correto ?	Sim	10
P_10	Existencia de altura livre menor que 2,10 m ?	Não	-
P_11	O Passeio está no padrao da SMPU ?	Sim	5
P_12	A testada possui prática de estacionamento sobre o passeio ?	Não	10
P_13	Existe algum dispositivo de Drenagem sobre a calçada ?	Não	0
P_14	Existe PED em frente a testada ?	Não	-
P_15	Existe FTP em frente a testada ?	Não	-
P_16	Classificação geral da calçada pelo pesquisador.	Ótimo(a)	10
