Diagnóstico da Calçada	Qualidade do Serviço	
Endereço: Av. Brigadeiro Eduardo Gomes, s/nº	88	B
Data do Registro: 13/11/2019 16:30:46		
Num. Lote CTM: 130629200505

Lote 1 - Rota: Noroeste

FRATAR
ENGENHARIA CONSULTIVA

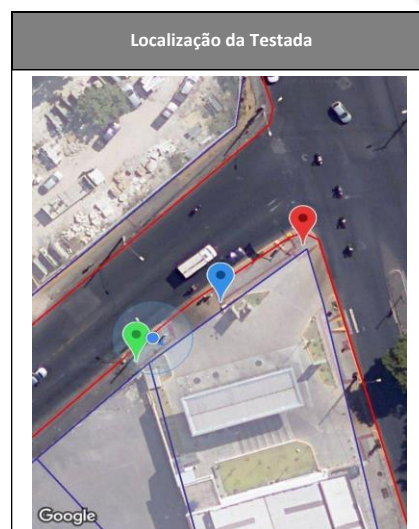
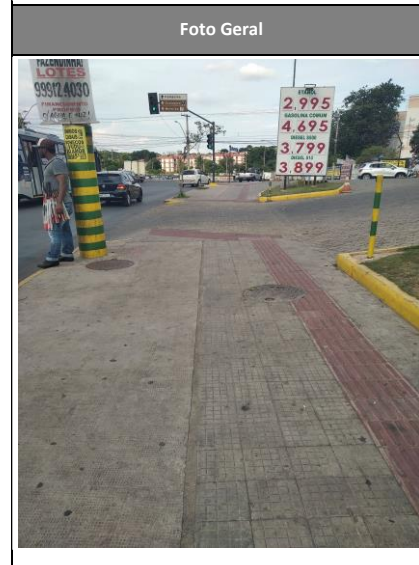
ID	Itens Avaliados	Respostas	Nota
P_1	O Mobiliário urbano está dentro da faixa de serviço de 70 cm ?	Sim	-
P_2	Qual a largura livre do Passeio ?	Acima de 1.50 m	10
P_3	Tipo de revestimento da calçada ?	Ladrilho Hidráulico	10
P_4	Existência de Buracos ?	Nenhum	10
P_5	Condições Gerais do Piso e meio-fio da calçada ?	Ótimo(a)	10
P_6	Presença de desníveis ?	Nenhum	10
P_7	Tem rebaixamento de calçada para Pedestre ?	Sim	8
P_8	Possui piso tátil ao longo da Calçada ?	Sim	-
P_9	A calçada Possui Rebaixamento de Veículos correto ?	Sim	10
P_10	Existência de altura livre menor que 2,10 m ?	Não	-
P_11	O Passeio está no padrão da SMPU ?	Não	0
P_12	A testada possui prática de estacionamento sobre o passeio ?	Não	10
P_13	Existe algum dispositivo de Drenagem sobre a calçada ?	Não	0
P_14	Existe PED em frente a testada ?	Não	-
P_15	Existe FTP em frente a testada ?	Não	-
P_16	Classificação geral da calçada pelo pesquisador.	Ótimo(a)	10

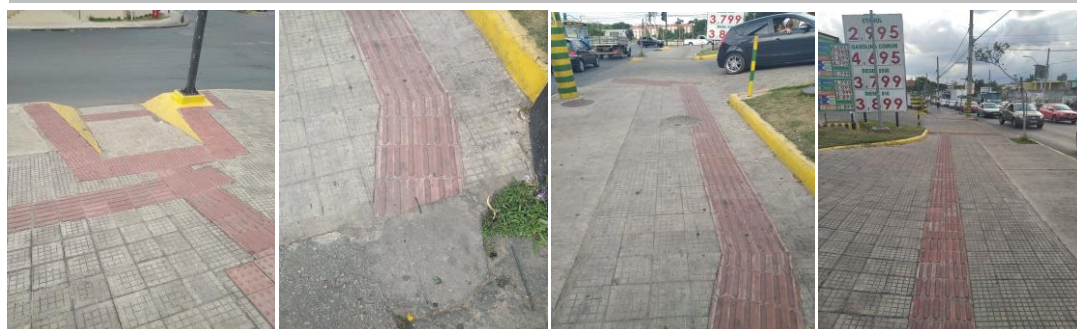
Fotos Complementares - Detalhes do Passeio

ID	Itens Avaliados	Respostas	Nota
P_7_1	Qual tipo do Rebaixo ?	Rebaixo Tipo 1 (trapézio)	0
P_7_1_1	Se for do Tipo 1, Passeio possui largura livre de 1,2 m ?	Sim	0
P_7_1_2	Se for do Tipo 1, O rebaixo tem abas conforme a norma ?	Não	0
P_7_2	A rampa do rebaixo tem Inclinação da norma (8,33%) ?	Sim	0
P_7_3	O rebaixo possui piso tátil ?	Tem piso de alerta e direcional	0
P_7_3_1	O piso tátil de alerta e direcional do rebaixo está conforme a norma ?	Não	0
P_8_1	O piso tátil está no eixo da faixa livre ?	Não	0
P_8_2	Se tem uma leve mudança de direção está conforme a norma ?	Não	0
P_8_3	Se tem mudança de direção de 90º ou maior está conforme a norma ?	0	0
P_8_4	Se tem mudança de direção de três faixas direcionais está conforme a norma ?	0	0
P_8_5	Se tem mudança de direção de quatro faixas direcionais está conforme a norma?	0	0
P_8_6	Tem piso tátil em pontos de ônibus conforme a norma?	N.A	0
P_8_7	O piso tátil tem conexão com os lotes vizinhos?	Sim	0

P_8_8	O piso tátil está em boas condições aparentes?	Sim	0
P_8_9	O piso tátil apresenta desenho com bom senso?	Sim	0
P_13_1	Dispositivo de Drenagem está devidamente instalado e bem conservado?	0	0
P_13_2	Dispositivo de Drenagem oferece risco para caminamento seguro de pedestre?	0	0
