Lote 4 - Rota: Contorno

FRATAR
ENGENHARIA CONSULTIVA

| Diagnóstico da Calçada | Qualidade do Serviço | |
| Endereço: Av.Contorno, 1454 | 52 | C |

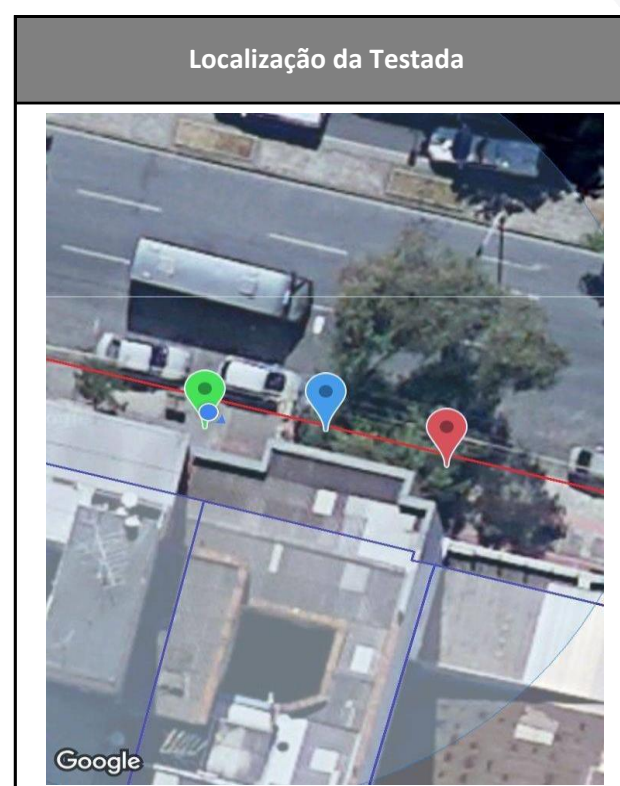
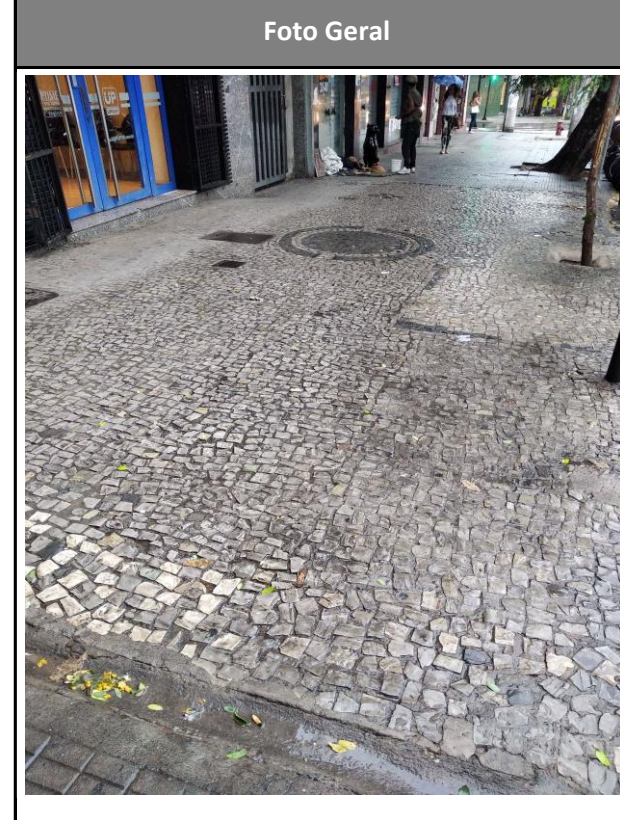
| ID | Itens Avaliados | Respostas | Nota |
|---|--|---|---|
| P_4 | Existencia de Buracos ? | Poucos | 5 |
| P_5 | Condições Gerais do Piso e meio-fio da calçada ? | Regular | 5 |
| P_6 | Presença de desniveis ? | Leve | 7 |
| P_13 | Existe algum dispositivo de Drenagem sobre a calçada ? | Sim | 0 |
| P_16 | Classificação geral da calçada pelo pesquisador. | Regular | 5 |

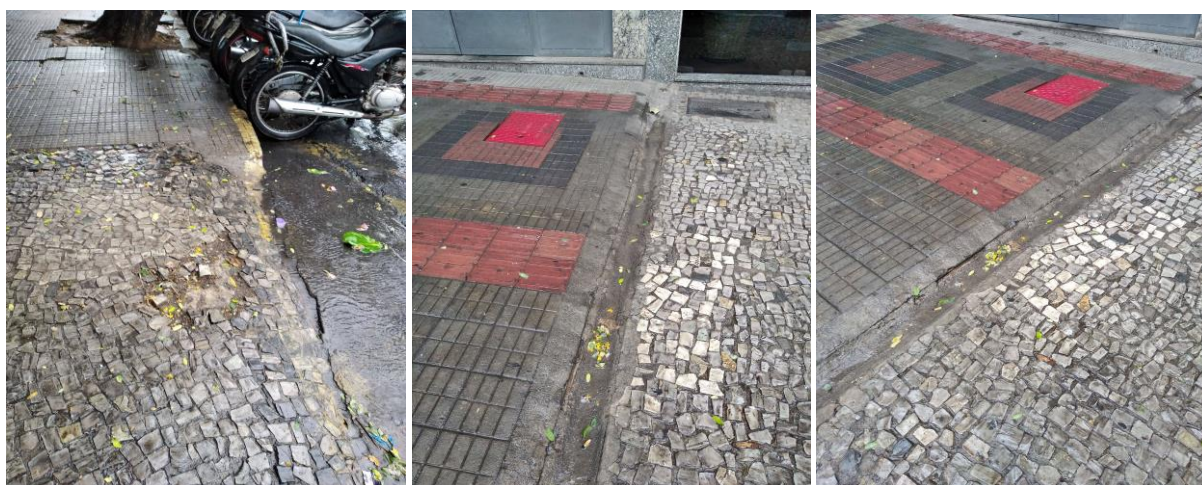
Fotos Complementares - Detalhes do Passeio

| ID | Itens Avaliados | Respostas | Nota |
|---|---|---|---|
| P_13_1 | Dispositivo de Drenagem está devidamente instalado e bem conservado? | Não | 0 |
| P_13_2 | Dispositivo de Drenagem oferece risco para caminhamento seguro de pedestre? | Sim | 0 |
