Diagnóstico da Calçada	Qualidade do Serviço	
Endereço: Rua São Paulo, 1604	70	C
Data do Registro: 08/11/2019 10:02:28		
Num. Lote CTM: 10223900350

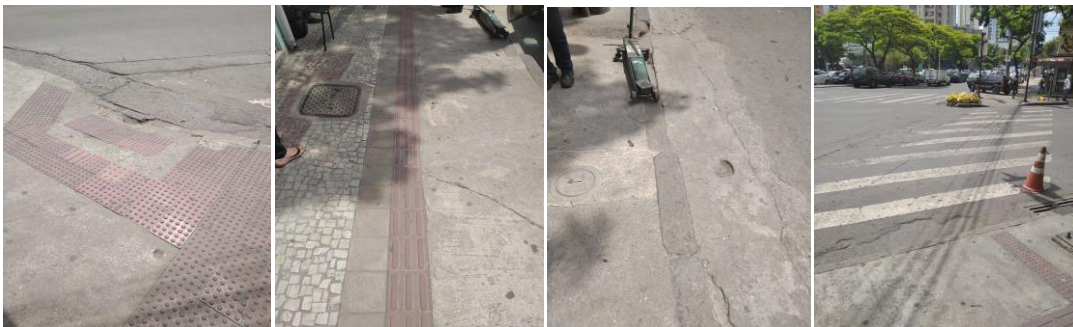
Fotos Complementares - Detalhes do Passeio

ID	Itens Avaliados	Respostas	Nota
P_1	O Mobiliário urbano está dentro da faixa de serviço de 70 cm ?	Sim	-
P_2	Qual a largura livre do Passeio ?	Acima de 1.50 m	10
P_3	Tipo de revestimento da caçada ?	Pedra Portuguesa	8
P_4	Existência de Buracos ?	Nenhum	10
P_5	Condições Gerais do Piso e meio-fio da calçada ?	Ótimo(a)	10
P_6	Presença de desníveis ?	Nenhum	10
P_7	Tem rebaixamento de calçada para Pedestre ?	Sim	7
P_8	Possui piso tátil ao longo da Calçada ?	Sim	-
P_9	A calçada Possui Rebaixamento de Veículos correto ?	Não	0
P_10	Existência de altura livre menor que 2,10 m ?	Não	-
P_11	O Passeio está no padrão da SMPU ?	Não	0
P_12	A testada possui prática de estacionamento sobre o passeio ?	Não	10
P_13	Existe algum dispositivo de Drenagem sobre a calçada ?	Não	0
P_14	Existe PED em frente a testada ?	Não	-
P_15	Existe FTP em frente a testada ?	Sim	-
P_16	Classificação geral da calçada pelo pesquisador.	Regular	5
