Lote 1 - Rota: Padre Pedro Pinto

Diagnóstico da Calçada	Qualidade do Serviço	
Endereço: Rua Padre Pedro Pinto, 1270	75	B
Data do Registro: 22/11/2019 09:28:02		
Num. Lote CTM: 190428000165

Diagnóstico da Calçada	Qualidade do Serviço		Complemento do Diagnóstico
Endereço: Rua Padre Pedro Pinto, 1270 Data do Registro: 22/11/2019 09:28:02 Num. Lote CTM: 190428000165	75	B

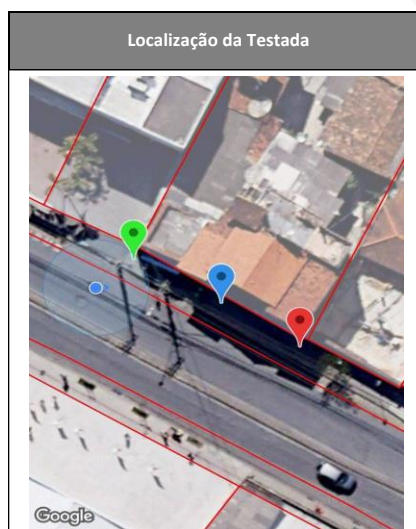
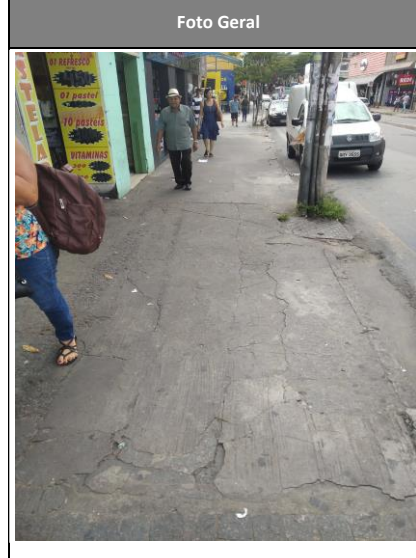
ID	Itens Avaliados	Respostas	Nota
P_1	O Mobiliário urbano está dentro da faixa de serviço de 70 cm ?	Sim	-
P_2	Qual a largura livre do Passeio ?	Acima de 1.50 m	10
P_3	Tipo de revestimento da calçada ?	Concreto	10
P_4	Existência de Buracos ?	Poucos	5
P_5	Condições Gerais do Piso e meio-fio da calçada ?	Regular	5
P_6	Presença de desníveis ?	Nenhum	10
P_7	Tem rebaixamento de calçada para Pedestre ?	Não	10
P_8	Possui piso tátil ao longo da Calçada ?	Não	-
P_9	A calçada Possui Rebaixamento de Veículos correto ?	Sim	10
P_10	Existência de altura livre menor que 2,10 m ?	Não	-
P_11	O Passeio está no padrão da SMPU ?	Não	0
P_12	A testada possui prática de estacionamento sobre o passeio ?	Não	10
P_13	Existe algum dispositivo de Drenagem sobre a calçada ?	Não	0
P_14	Existe PED em frente a testada ?	Não	-
P_15	Existe FTP em frente a testada ?	Não	-
P_16	Classificação geral da calçada pelo pesquisador.	Regular	5
