Lote 4 - Rota: Contorno

FRATAR
ENGENHARIA CONSULTIVA

Diagnóstico da Calçada	Qualidade do Serviço	
Endereço: Av.Contorno, 3257	83	B
Data do Registro: 08/11/2019 17:29:30		
Num. Lote CTM: 60085800400

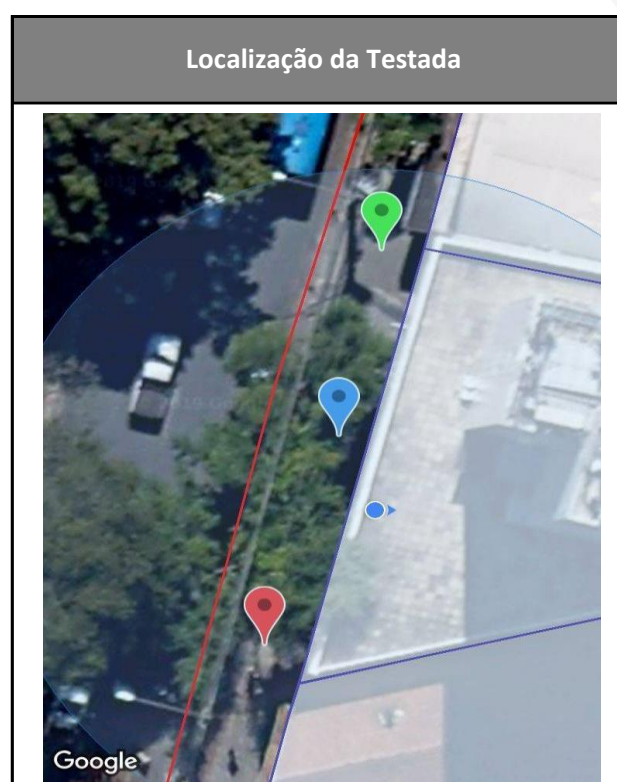
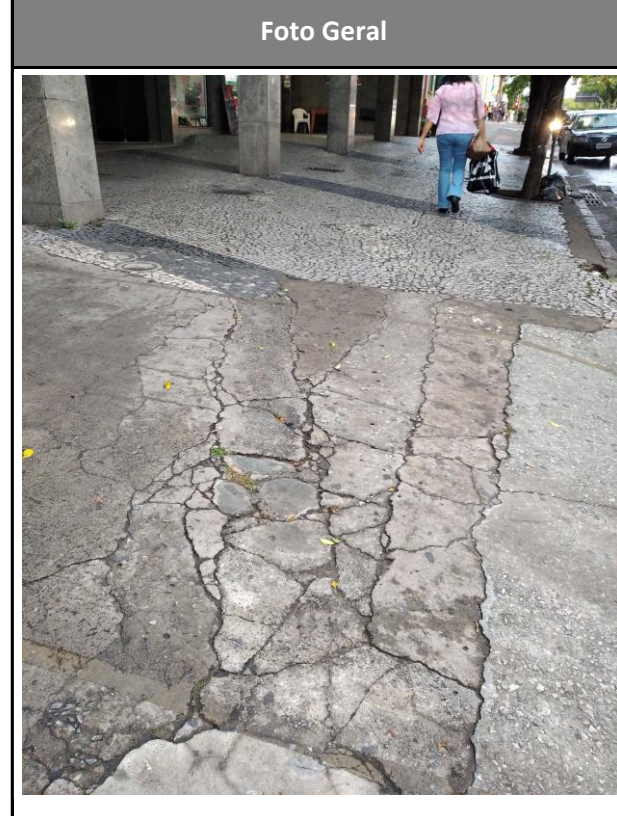
ID	Itens Avaliados	Respostas	Nota
P_1	O Mobiliário urbano está dentro da faixa de serviço de 70 cm ?	Sim	-
P_2	Qual a largura livre do Passeio ?	Acima de 1.50 m	10
P_3	Tipo de revestimento da calçada ?	Pedra Portuguesa	8
P_4	Existencia de Buracos ?	Poucos	5
P_5	Condições Gerais do Piso e meio-fio da calçada ?	Ótimo(a)	10
P_6	Presença de desniveis ?	Nenhum	10
P_7	Tem rebaixamento de calçada para Pedestre ?	Não	10
P_8	Possui piso tátil ao longo da Calçada ?	Não	-
P_9	A calçada Possui Rebaixamento de Veiculos correto ?	Sim	10
P_10	Existencia de altura livre menor que 2,10 m ?	Não	-
P_11	O Passeio está no padrao da SMPU ?	Não	0
P_12	A testada possui prática de estacionamento sobre o passeio ?	Não	10
P_13	Existe algum dispositivo de Drenagem sobre a calçada ?	Não	0
P_14	Existe PED em frente a testada ?	Não	-
P_15	Existe FTP em frente a testada ?	Não	-
P_16	Classificação geral da calçada pelo pesquisador.	Ótimo(a)	10
