Diagnóstico da Calçada	Qualidade do Serviço	
Endereço: Av. Brigadeiro Eduardo Gomes, 650	62	C
Data do Registro: 13/11/2019 13:37:09		
Num. Lote CTM: 130099200240

Lote 1 - Rota: Noroeste

FRATAR
ENGENHARIA CONSULTIVA

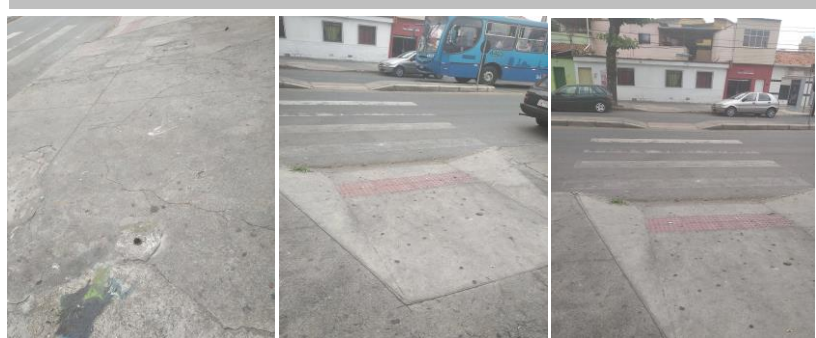
Fotos Complementares - Detalhes do Passeio

ID	Itens Avaliados	Respostas	Nota
P_1	O Mobiliário urbano está dentro da faixa de serviço de 70 cm ?	Não	-
P_2	Qual a largura livre do Passeio ?	Acima de 1.50 m	10
P_3	Tipo de revestimento da calçada ?	Concreto	10
P_4	Existência de Buracos ?	Poucos	5
P_5	Condições Gerais do Piso e meio-fio da calçada ?	Regular	5
P_6	Presença de desníveis ?	Nenhum	10
P_7	Tem rebaixamento de calçada para Pedestre ?	Sim	7
P_8	Possui piso tátil ao longo da Calçada ?	Não	-
P_9	A calçada Possui Rebaixamento de Veículos correto ?	N.A	0
P_10	Existência de altura livre menor que 2,10 m ?	Não	-
P_11	O Passeio está no padrão da SMPU ?	Não	0
P_12	A testada possui prática de estacionamento sobre o passeio ?	Não	10
P_13	Existe algum dispositivo de Drenagem sobre a calçada ?	Não	0
P_14	Existe PED em frente a testada ?	Não	-
P_15	Existe FTP em frente a testada ?	Sim	-
P_16	Classificação geral da calçada pelo pesquisador.	Regular	5
