Diagnóstico da Calçada	Qualidade do Serviço	
Endereço: Av. Portugal, 2535	60	C
Data do Registro: 19/11/2019 12:09:26		
Num. Lote CTM: 200074000725

Diagnóstico da Calçada	Qualidade do Serviço		Complemento do Diagnóstico
Endereço: Av. Portugal, 2535 Data do Registro: 19/11/2019 12:09:26 Num. Lote CTM: 200074000725	60	C

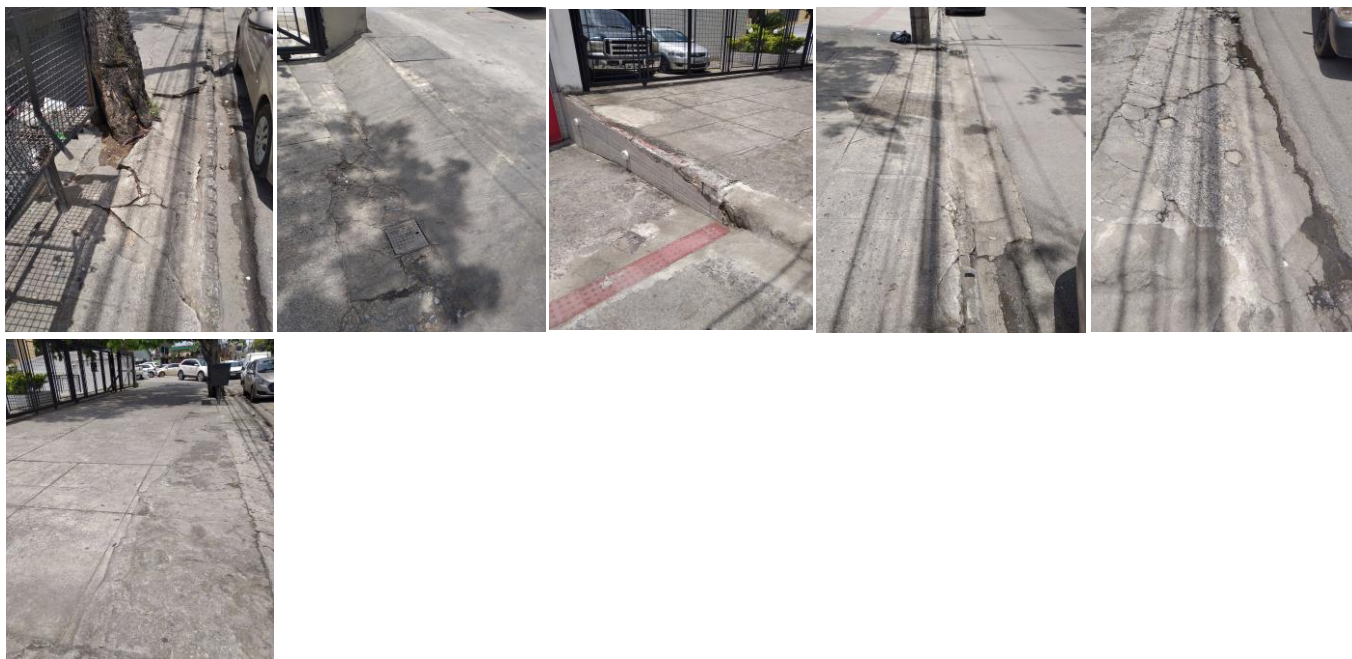
Fotos Complementares - Detalhes do Passeio

ID	Itens Avaliados	Respostas	Nota
P_1	O Mobiliário urbano está dentro da faixa de serviço de 70 cm ?	Sim	-
P_2	Qual a largura livre do Passeio ?	Acima de 1.50 m	10
P_3	Tipo de revestimento da calçada ?	Concreto	10
P_4	Existência de Buracos ?	Poucos	5
P_5	Condições Gerais do Piso e meio-fio da calçada ?	Regular	5
P_6	Presença de desníveis ?	Severo	0
P_7	Tem rebaixamento de calçada para Pedestre ?	Não	10
P_8	Possui piso tátil ao longo da Calçada ?	Não	-
P_9	A calçada Possui Rebaixamento de Veículos correto ?	Não	0
P_10	Existência de altura livre menor que 2,10 m ?	Não	-
P_11	O Passeio está no padrão da SMPU ?	Não	0
P_12	A testada possui prática de estacionamento sobre o passeio ?	Não	10
P_13	Existe algum dispositivo de Drenagem sobre a calçada ?	Não	0
P_14	Existe PED em frente a testada ?	Não	-
P_15	Existe FTP em frente a testada ?	Não	-
P_16	Classificação geral da calçada pelo pesquisador.	Ótimo(a)	10
