Diagnóstico da Calçada	Qualidade do Serviço	
Endereço: Av. Nossa Sra. Do Carmo, 1928	55	C
Data do Registro: 12/11/2019 10:55:01		
Num. Lote CTM: 91179100215

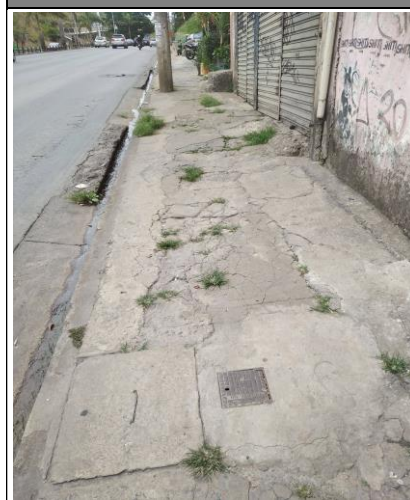
Foto Geral

ID	Itens Avaliados	Respostas	Nota
P_1	O Mobiliário urbano está dentro da faixa de serviço de 70 cm ?	Sim	-
P_2	Qual a largura livre do Passeio ?	Acima de 1.50 m	10
P_3	Tipo de revestimento da calçada ?	Concreto	10
P_4	Existência de Buracos ?	Poucos	5
P_5	Condições Gerais do Piso e meio-fio da calçada ?	Péssimo	5
P_6	Presença de desníveis ?	Nenhum	10
P_7	Tem rebaixamento de calçada para Pedestre ?	Não	10
P_8	Possui piso tátil ao longo da Calçada ?	Não	-
P_9	A calçada Possui Rebaixamento de Veículos correto ?	Não	0
P_10	Existência de altura livre menor que 2,10 m ?	Não	-
P_11	O Passeio está no padrão da SMPU ?	Não	0
P_12	A testada possui prática de estacionamento sobre o passeio ?	Não	10
P_13	Existe algum dispositivo de Drenagem sobre a calçada ?	Não	0
P_14	Existe PED em frente a testada ?	Não	-
P_15	Existe FTP em frente a testada ?	Não	-
P_16	Classificação geral da calçada pelo pesquisador.	Ruim	5
