Lote 4 - Rota: Raja Gabágia

Diagnóstico da Calçada	Qualidade do Serviço	
Endereço: Av. Raja Gabaglia, 4654	35	D
Data do Registro: 11/11/2019 11:02:49		
Num. Lote CTM: 101412100655

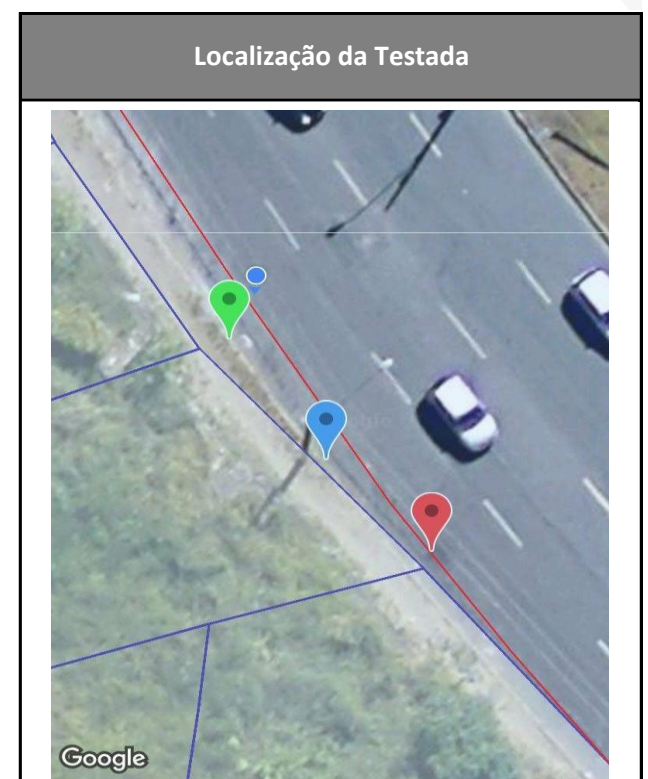
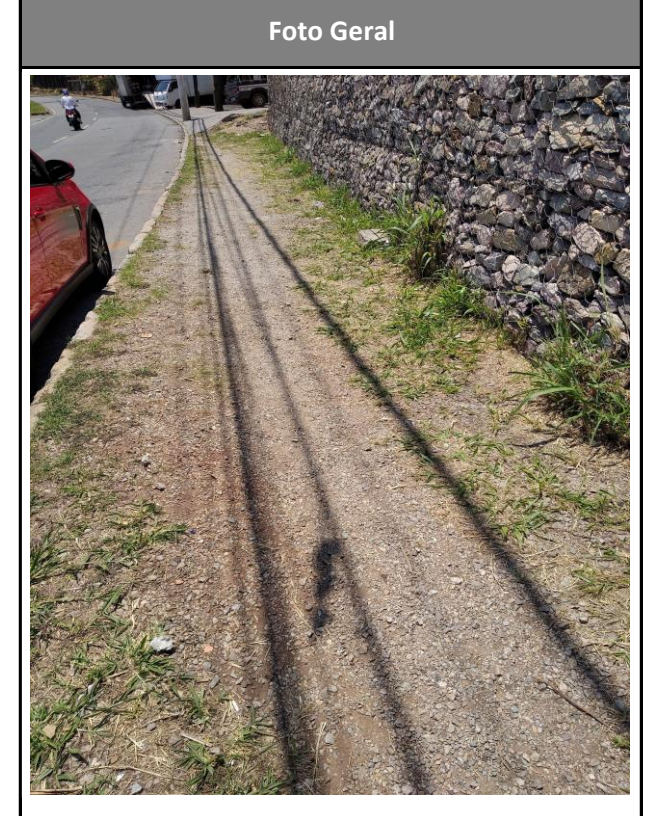
ID	Itens Avaliados	Respostas	Nota
P_1	O Mobiliário urbano está dentro da faixa de serviço de 70 cm ?	Sim	-
P_2	Qual a largura livre do Passeio ?	Acima de 1.50 m	10
P_3	Tipo de revestimento da calçada ?	Terra	-10
P_4	Existência de Buracos ?	Poucos	5
P_5	Condições Gerais do Piso e meio-fio da calçada ?	Péssimo	0
P_6	Presença de desniveis ?	Nenhum	10
P_7	Tem rebaixamento de calçada para Pedestre ?	Não	10
P_8	Possui piso tátil ao longo da Calçada ?	Não	-
P_9	A calçada Possui Rebaixamento de Veículos correto ?	N.A	0
P_10	Existência de altura livre menor que 2,10 m ?	Não	-
P_11	O Passeio está no padrão da SMPU ?	Não	0
P_12	A testada possui prática de estacionamento sobre o passeio ?	Não	10
P_13	Existe algum dispositivo de Drenagem sobre a calçada ?	Não	0
P_14	Existe PED em frente a testada ?	Não	-
P_15	Existe FTP em frente a testada ?	Não	-
P_16	Classificação geral da calçada pelo pesquisador.	Ruim	0
