Diagnóstico da Calçada	Qualidade do Serviço	
Endereço: Av. Nossa Sra. Do Carmo, 1721	59	C
Data do Registro: 12/11/2019 12:16:53		
Num. Lote CTM: 80607802150

Diagnóstico da Calçada	Qualidade do Serviço		Complemento do Diagnóstico
Endereço: Av. Nossa Sra. Do Carmo, 1721	59	C	
Data do Registro: 12/11/2019 12:16:53			
Num. Lote CTM: 80607802150

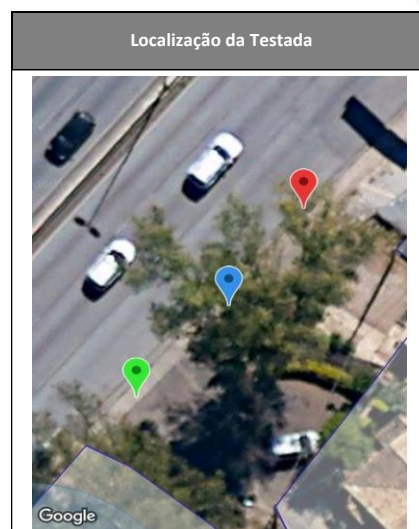
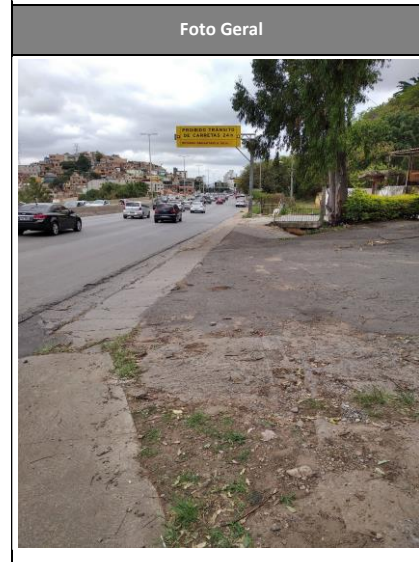
ID	Itens Avaliados	Respostas	Nota
P_1	O Mobiliário urbano está dentro da faixa de serviço de 70 cm ?	Não	-
P_2	Qual a largura livre do Passeio ?	Entre 0.80 m e 1.20 m	6
P_3	Tipo de revestimento da calçada ?	Concreto	10
P_4	Existência de Buracos ?	Poucos	10
P_5	Condições Gerais do Piso e meio-fio da calçada ?	Regular	10
P_6	Presença de desníveis ?	Nenhum	10
P_7	Tem rebaixamento de calçada para Pedestre ?	Não	9
P_8	Possui piso tátil ao longo da Calçada ?	Não	-
P_9	A calçada Possui Rebaixamento de Veículos correto ?	Não	10
P_10	Existência de altura livre menor que 2,10 m ?	Não	-
P_11	O Passeio está no padrão da SMPU ?	Não	0
P_12	A testada possui prática de estacionamento sobre o passeio ?	Não	10
P_13	Existe algum dispositivo de Drenagem sobre a calçada ?	Não	0
P_14	Existe PED em frente a testada ?	Não	-
P_15	Existe FTP em frente a testada ?	Não	-
P_16	Classificação geral da calçada pelo pesquisador.	Regular	10
