Diagnóstico da Calçada	Qualidade do Serviço	
Endereço: Rua Curitiba, 612	<b>78</b>	<b>B</b>
Data do Registro: 12/11/2019 12:57:42		
#N/D

Diagnóstico da Calçada	Qualidade do Serviço		Complemento do Diagnóstico
Endereço: Rua Curitiba, 612 Data do Registro: 12/11/2019 12:57:42 #N/D	78	B

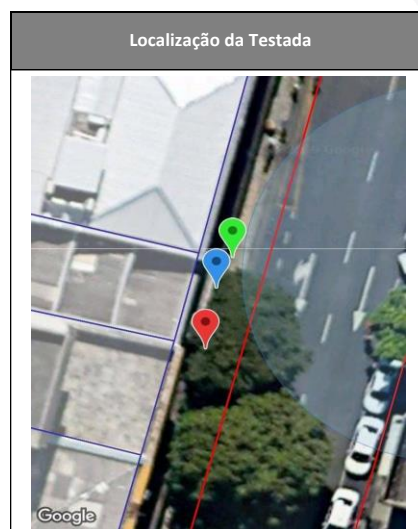
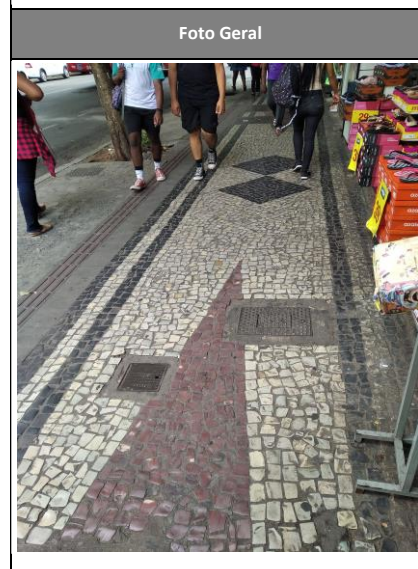
ID	Itens Avaliados	Respostas	Nota
P_1	O Mobiliário urbano está dentro da faixa de serviço de 70 cm ?	Não	-
P_2	Qual a largura livre do Passeio ?	Acima de 1.50 m	10
P_3	Tipo de revestimento da calçada ?	Pedra Portuguesa	8
P_4	Existência de Buracos ?	Nenhum	10
P_5	Condições Gerais do Piso e meio-fio da calçada ?	Ótimo(a)	10
P_6	Presença de desníveis ?	Nenhum	10
P_7	Tem rebaixamento de calçada para Pedestre ?	Não	10
P_8	Possui piso tátil ao longo da Calçada ?	Sim	-
P_9	A calçada Possui Rebaixamento de Veículos correto ?	N.A	0
P_10	Existência de altura livre menor que 2,10 m ?	Não	-
P_11	O Passeio está no padrão da SMPU ?	Não	0
P_12	A testada possui prática de estacionamento sobre o passeio ?	Não	10
P_13	Existe algum dispositivo de Drenagem sobre a calçada ?	Não	0
P_14	Existe PED em frente a testada ?	Não	-
P_15	Existe FTP em frente a testada ?	Não	-
P_16	Classificação geral da calçada pelo pesquisador.	Ótimo(a)	10
