Lote 1 - Rota: Padre Pedro Pinto

FRATAR
ENGENHARIA CONSULTIVA

Diagnóstico da Calçada	Qualidade do Serviço	
Endereço: Rua Padre Pedro Pinto, 903	53	C
Data do Registro: 22/11/2019 10:00:13		
Num. Lote CTM: 190396900755

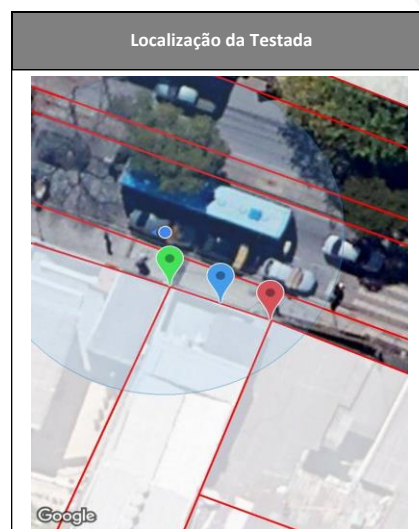
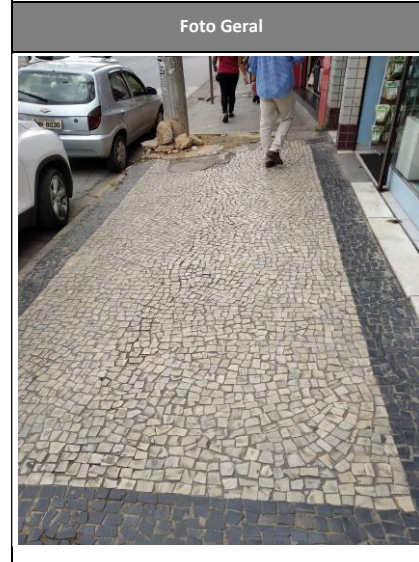
ID	Itens Avaliados	Respostas	Nota
P_1	O Mobiliário urbano está dentro da faixa de serviço de 70 cm ?	Sim	-
P_2	Qual a largura livre do Passeio ?	Acima de 1.50 m	10
P_3	Tipo de revestimento da calçada ?	Pedra Portuguesa	8
P_4	Existência de Buracos ?	Poucos	5
P_5	Condições Gerais do Piso e meio-fio da calçada ?	Péssimo	0
P_6	Presença de desníveis ?	Nenhum	10
P_7	Tem rebaixamento de calçada para Pedestre ?	Não	10
P_8	Possui piso tátil ao longo da Calçada ?	Não	-
P_9	A calçada Possui Rebaixamento de Veículos correto ?	N.A	0
P_10	Existência de altura livre menor que 2,10 m ?	Não	-
P_11	O Passeio está no padrão da SMPU ?	Não	0
P_12	A testada possui prática de estacionamento sobre o passeio ?	Não	10
P_13	Existe algum dispositivo de Drenagem sobre a calçada ?	Não	0
P_14	Existe PED em frente a testada ?	Não	-
P_15	Existe FTP em frente a testada ?	Não	-
P_16	Classificação geral da calçada pelo pesquisador.	Ruim	0
