Diagnóstico da Calçada	Qualidade do Serviço	
Endereço: Praça da Liberdade, s/nº	61	C
Data do Registro: 02/11/2019 11:26:55		
Num. Lote CTM: 10188500440

Diagnóstico da Calçada	Qualidade do Serviço		Complemento do Diagnóstico
Endereço: Praça da Liberdade, s/nº Data do Registro: 02/11/2019 11:26:55 Num. Lote CTM: 10188500440	61	C

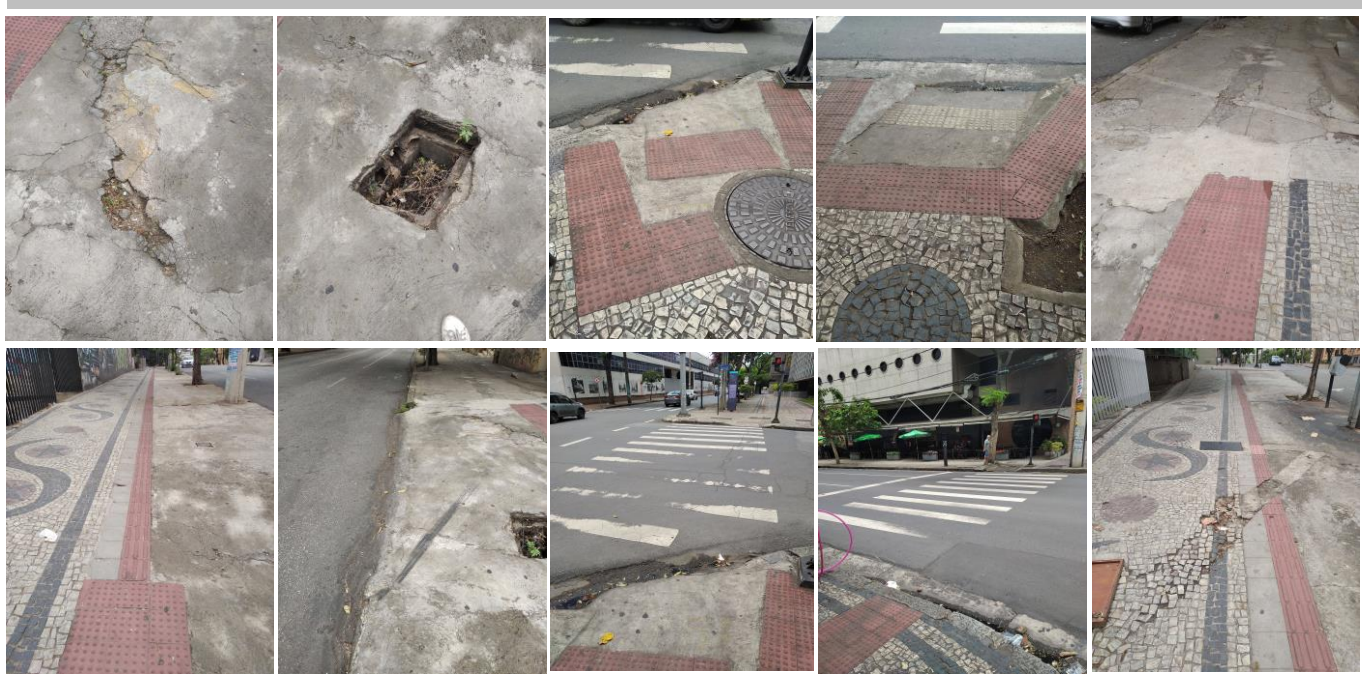
Fotos Complementares - Detalhes do Passeio

ID	Itens Avaliados	Respostas	Nota
P_1	O Mobiliário urbano está dentro da faixa de serviço de 70 cm ?	Sim	-
P_2	Qual a largura livre do Passeio ?	Acima de 1.50 m	10
P_3	Tipo de revestimento da calçada ?	Pedra Portuguesa	10
P_4	Existência de Buracos ?	Poucos	5
P_5	Condições Gerais do Piso e meio-fio da calçada ?	Regular	5
P_6	Presença de desníveis ?	Nenhum	0
P_7	Tem rebaixamento de calçada para Pedestre ?	Sim	10
P_8	Possui piso tátil ao longo da Calçada ?	Sim	-
P_9	A calçada Possui Rebaixamento de Veículos correto ?	Não	0
P_10	Existência de altura livre menor que 2,10 m ?	Não	-
P_11	O Passeio está no padrão da SMPU ?	Não	0
P_12	A testada possui prática de estacionamento sobre o passeio ?	Não	10
P_13	Existe algum dispositivo de Drenagem sobre a calçada ?	Não	0
P_14	Existe PED em frente a testada ?	Não	-
P_15	Existe FTP em frente a testada ?	Sim	-
P_16	Classificação geral da calçada pelo pesquisador.	Regular	0
