Lote 1 - Rota: Padre Pedro Pinto

Diagnóstico da Calçada	Qualidade do Serviço	
Endereço: Rua Padre Pedro Pinto, 5340	75	B
Data do Registro: 21/11/2019 09:09:18		
Num. Lote CTM: 190201400165

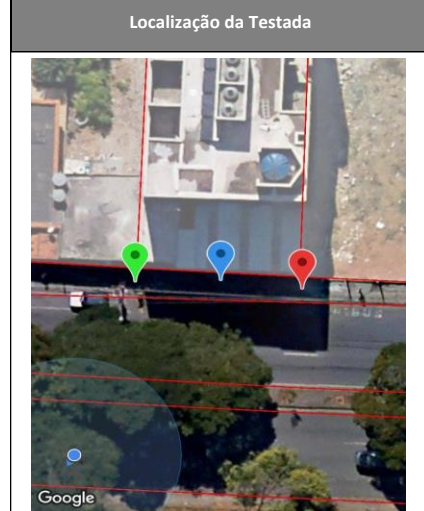
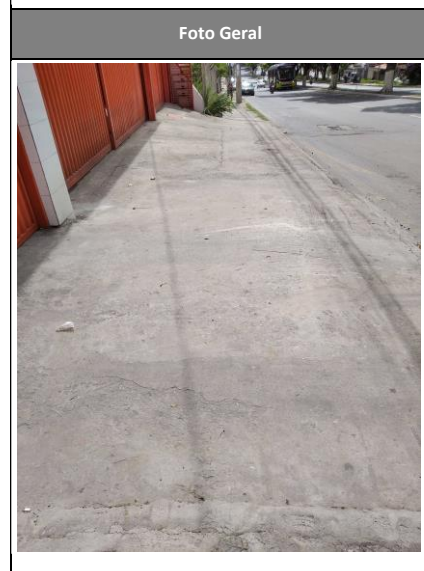
ID	Itens Avaliados	Respostas	Nota
P_1	O Mobiliário urbano está dentro da faixa de serviço de 70 cm ?	Sim	-
P_2	Qual a largura livre do Passeio ?	Acima de 1.50 m	10
P_3	Tipo de revestimento da calçada ?	Concreto	10
P_4	Existência de Buracos ?	Nenhum	10
P_5	Condições Gerais do Piso e meio-fio da calçada ?	Regular	5
P_6	Presença de desníveis ?	Nenhum	10
P_7	Tem rebaixamento de calçada para Pedestre ?	Não	10
P_8	Possui piso tátil ao longo da Calçada ?	Não	-
P_9	A calçada Possui Rebaixamento de Veículos correto ?	Não	0
P_10	Existência de altura livre menor que 2,10 m ?	Não	-
P_11	O Passeio está no padrão da SMPU ?	Não	0
P_12	A testada possui prática de estacionamento sobre o passeio ?	Não	10
P_13	Existe algum dispositivo de Drenagem sobre a calçada ?	Não	0
P_14	Existe PED em frente a testada ?	Não	-
P_15	Existe FTP em frente a testada ?	Não	-
P_16	Classificação geral da calçada pelo pesquisador.	Ótimo(a)	10
