Diagnóstico da Calçada	Qualidade do Serviço	
Endereço: Rua Conceição do Mato Dentro, s/nº	84	B
Data do Registro: 28/10/2019 12:13:58		
Num. Lote CTM: 140204900040

Diagnóstico da Calçada	Qualidade do Serviço		Complemento do Diagnóstico
Endereço: Rua Conceição do Mato Dentro, s/nº Data do Registro: 28/10/2019 12:13:58 Num. Lote CTM: 140204900040	84	B

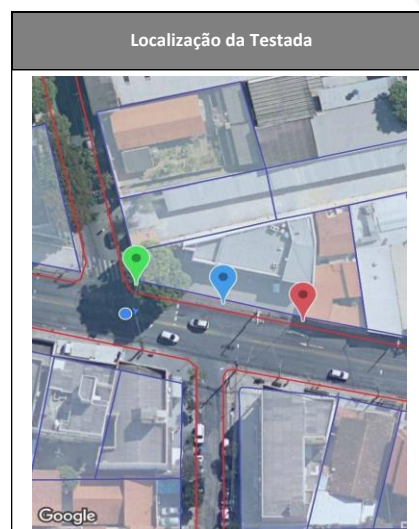
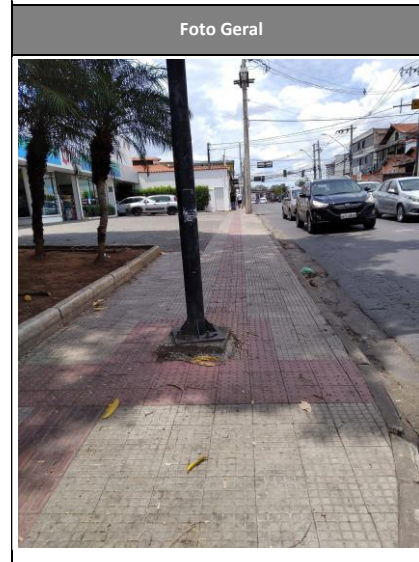
ID	Itens Avaliados	Respostas	Nota
P_1	O Mobiliário urbano está dentro da faixa de serviço de 70 cm ?	Não	-
P_2	Qual a largura livre do Passeio ?	Entre 0.80 m e 1.20 m	4
P_3	Tipo de revestimento da calçada ?	Ladrilho Hidráulico	10
P_4	Existência de Buracos ?	Nenhum	10
P_5	Condições Gerais do Piso e meio-fio da calçada ?	Ótimo(a)	10
P_6	Presença de desníveis ?	Nenhum	10
P_7	Tem rebaixamento de calçada para Pedestre ?	Não	10
P_8	Possui piso tátil ao longo da Calçada ?	Sim	-
P_9	A calçada Possui Rebaixamento de Veículos correto ?	Sim	10
P_10	Existência de altura livre menor que 2,10 m ?	Não	-
P_11	O Passeio está no padrão da SMPU ?	Não	0
P_12	A testada possui prática de estacionamento sobre o passeio ?	Não	10
P_13	Existe algum dispositivo de Drenagem sobre a calçada ?	Não	0
P_14	Existe PED em frente a testada ?	Não	-
P_15	Existe FTP em frente a testada ?	Não	-
P_16	Classificação geral da calçada pelo pesquisador.	Ótimo(a)	10
