Lote 1 - Rota: Noroeste

FRATAR
ENGENHARIA CONSULTIVA

Diagnóstico da Calçada	Qualidade do Serviço	
Endereço: Av. Abílio Machado, 469	57	C
Data do Registro: 11/11/2019 13:47:54		
Num. Lote CTM: 130066100295

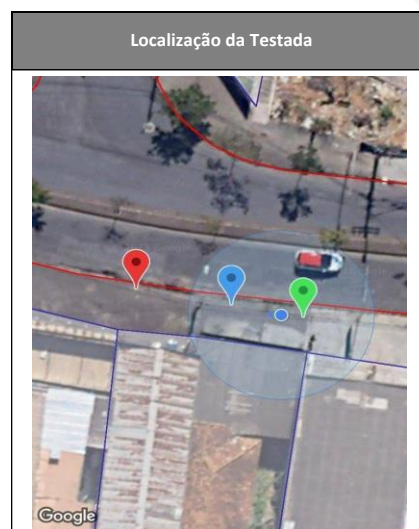
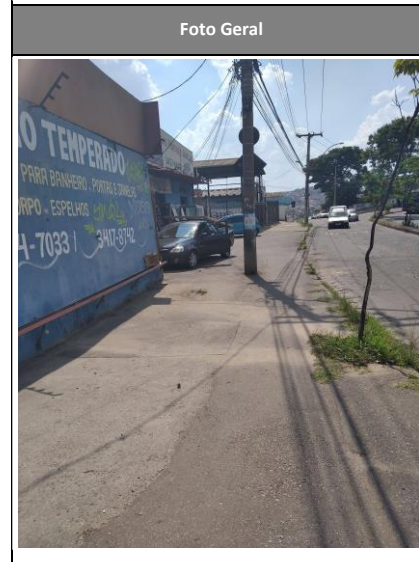
ID	Itens Avaliados	Respostas	Nota
P_1	O Mobiliário urbano está dentro da faixa de serviço de 70 cm ?	Não	-
P_2	Qual a largura livre do Passeio ?	Acima de 1.50 m	10
P_3	Tipo de revestimento da calçada ?	Concreto	10
P_4	Existência de Buracos ?	Nenhum	10
P_5	Condições Gerais do Piso e meio-fio da calçada ?	Regular	5
P_6	Presença de desníveis ?	Leve	7
P_7	Tem rebaixamento de calçada para Pedestre ?	Não	10
P_8	Possui piso tátil ao longo da Calçada ?	Não	-
P_9	A calçada Possui Rebaixamento de Veículos correto ?	Não	0
P_10	Existência de altura livre menor que 2,10 m ?	Não	-
P_11	O Passeio está no padrão da SMPU ?	Não	0
P_12	A testada possui prática de estacionamento sobre o passeio ?	Sim	0
P_13	Existe algum dispositivo de Drenagem sobre a calçada ?	Não	0
P_14	Existe PED em frente a testada ?	Não	-
P_15	Existe FTP em frente a testada ?	Não	-
P_16	Classificação geral da calçada pelo pesquisador.	Regular	5
