Diagnóstico da Calçada	Qualidade do Serviço	
Endereço: Rua Padre Pedro Pinto, 5560	<b>72</b>	<b>B</b>
Data do Registro: 13/11/2019 13:24:26		
Num. Lote CTM: 190527000080

# Lote 1 - Rota: Padre Pedro Pinto

**FRATAR**  
ENGENHARIA CONSULTIVA

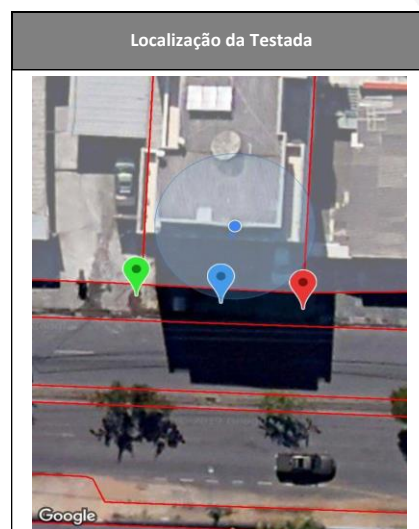
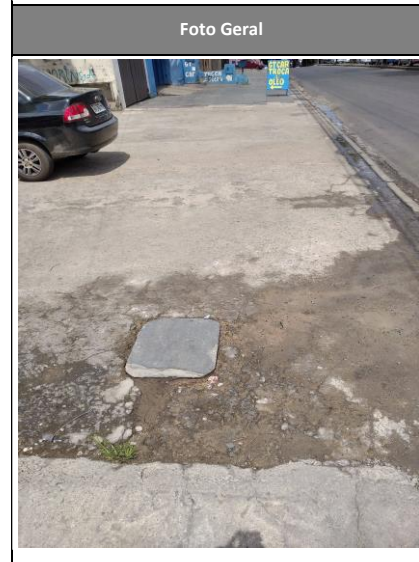
ID	Itens Avaliados	Respostas	Nota
P_1	O Mobiliário urbano está dentro da faixa de serviço de 70 cm ?	Sim	-
P_2	Qual a largura livre do Passeio ?	Acima de 1.50 m	10
P_3	Tipo de revestimento da calçada ?	Concreto	10
P_4	Existência de Buracos ?	Poucos	5
P_5	Condições Gerais do Piso e meio-fio da calçada ?	Regular	5
P_6	Presença de desníveis ?	Leve	7
P_7	Tem rebaixamento de calçada para Pedestre ?	Não	10
P_8	Possui piso tátil ao longo da Calçada ?	Não	-
P_9	A calçada Possui Rebaixamento de Veículos correto ?	Sim	10
P_10	Existência de altura livre menor que 2,10 m ?	Não	-
P_11	O Passeio está no padrão da SMPU ?	Não	0
P_12	A testada possui prática de estacionamento sobre o passeio ?	Não	10
P_13	Existe algum dispositivo de Drenagem sobre a calçada ?	Não	0
P_14	Existe PED em frente a testada ?	Não	-
P_15	Existe FTP em frente a testada ?	Não	-
P_16	Classificação geral da calçada pelo pesquisador.	Regular	5
