Lote 4 - Rota: Contorno

FRATAR
ENGENHARIA CONSULTIVA

Diagnóstico da Calçada	Qualidade do Serviço	
Endereço: Av.Contorno, 1737	75	B
Data do Registro: 01/11/2019 16:42:35		
Num. Lote CTM: 60007600160

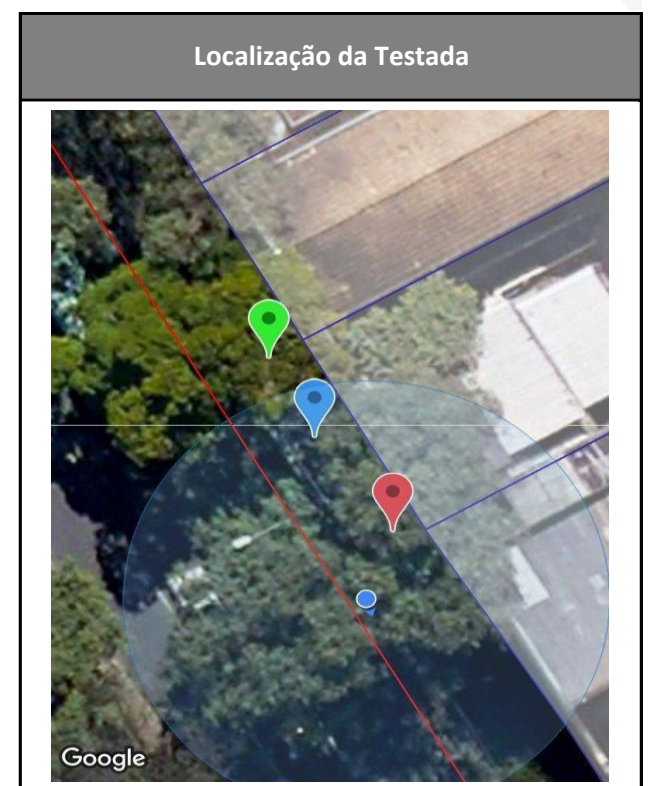
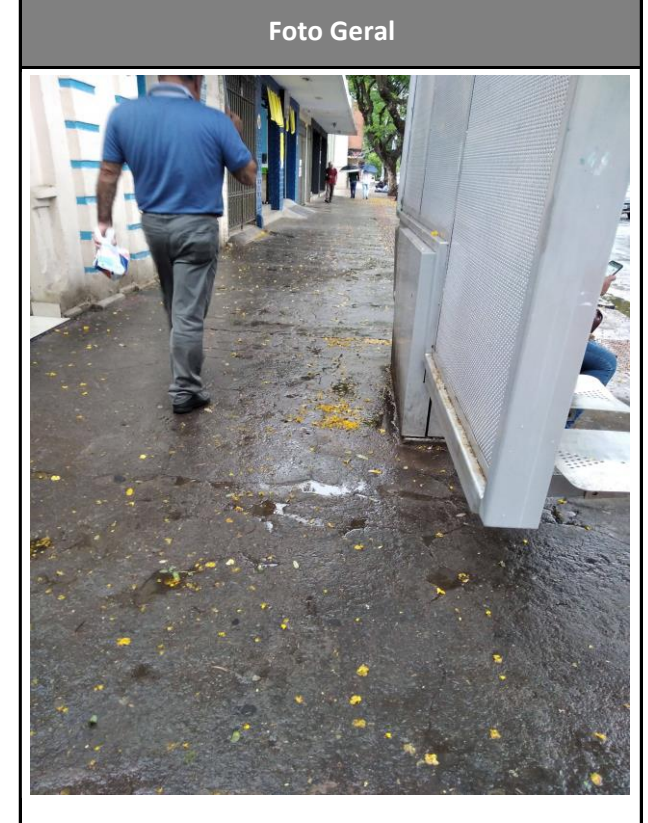
ID	Itens Avaliados	Respostas	Nota
P_1	O Mobiliário urbano está dentro da faixa de serviço de 70 cm ?	Sim	-
P_2	Qual a largura livre do Passeio ?	Acima de 1.50 m	10
P_3	Tipo de revestimento da calçada ?	Concreto	10
P_4	Existencia de Buracos ?	Poucos	5
P_5	Condições Gerais do Piso e meio-fio da calçada ?	Ótimo(a)	10
P_6	Presença de desniveis ?	Nenhum	10
P_7	Tem rebaixamento de calçada para Pedestre ?	Não	10
P_8	Possui piso tátil ao longo da Calçada ?	Não	-
P_9	A calçada Possui Rebaixamento de Veiculos correto ?	N.A	0
P_10	Existencia de altura livre menor que 2,10 m ?	Não	-
P_11	O Passeio está no padrao da SMPU ?	Não	0
P_12	A testada possui prática de estacionamento sobre o passeio ?	Não	10
P_13	Existe algum dispositivo de Drenagem sobre a calçada ?	Não	0
P_14	Existe PED em frente a testada ?	Não	-
P_15	Existe FTP em frente a testada ?	Não	-
P_16	Classificação geral da calçada pelo pesquisador.	Ótimo(a)	10
