Lote 3 - Rota: Leste 3

FRATAR
ENGENHARIA CONSULTIVA

Diagnóstico da Calçada	Qualidade do Serviço	
Endereço: Av. Andradas, 511	88	B
Data do Registro: 11/11/2019 11:04:34		
Num. Lote CTM: 1046000090

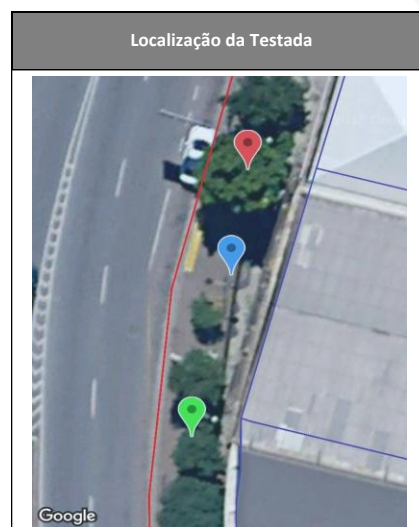
ID	Itens Avaliados	Respostas	Nota
P_1	O Mobiliário urbano está dentro da faixa de serviço de 70 cm ?	Sim	-
P_2	Qual a largura livre do Passeio ?	Acima de 1.50 m	10
P_3	Tipo de revestimento da calçada ?	Pedra Portuguesa	8
P_4	Existência de Buracos ?	Nenhum	10
P_5	Condições Gerais do Piso e meio-fio da calçada ?	Ótimo(a)	10
P_6	Presença de desníveis ?	Nenhum	10
P_7	Tem rebaixamento de calçada para Pedestre ?	Não	10
P_8	Possui piso tátil ao longo da Calçada ?	Sim	-
P_9	A calçada Possui Rebaixamento de Veículos correto ?	Sim	10
P_10	Existência de altura livre menor que 2,10 m ?	Não	-
P_11	O Passeio está no padrão da SMPU ?	Não	0
P_12	A testada possui prática de estacionamento sobre o passeio ?	Não	10
P_13	Existe algum dispositivo de Drenagem sobre a calçada ?	Sim	0
P_14	Existe PED em frente a testada ?	Não	-
P_15	Existe FTP em frente a testada ?	Não	-
P_16	Classificação geral da calçada pelo pesquisador.	Ótimo(a)	10
