# Lote 4 - Rota: Contorno

Diagnóstico da Calçada	Qualidade do Serviço	
Endereço: Av.Contorno, 7479	<b>68</b>	<b>C</b>
Data do Registro: 31/10/2019 15:28:49		
Num. Lote CTM: 90042400335

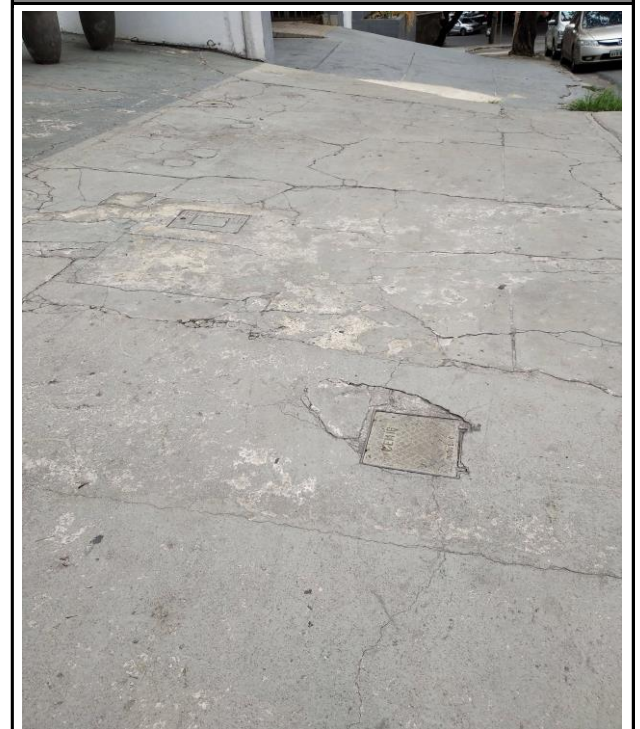
## Foto Geral

ID	Itens Avaliados	Respostas	Nota
P_1	O Mobiliário urbano está dentro da faixa de serviço de 70 cm ?	Sim	-
P_2	Qual a largura livre do Passeio ?	Acima de 1.50 m	10
P_3	Tipo de revestimento da calçada ?	Concreto	10
P_4	Existencia de Buracos ?	Poucos	5
P_5	Condições Gerais do Piso e meio-fio da calçada ?	Ótimo(a)	10
P_6	Presença de desniveis ?	Médio	3
P_7	Tem rebaixamento de calçada para Pedestre ?	Não	10
P_8	Possui piso tátil ao longo da Calçada ?	Não	-
P_9	A calçada Possui Rebaixamento de Veiculos correto ?	N.A	0
P_10	Existencia de altura livre menor que 2,10 m ?	Não	-
P_11	O Passeio está no padrao da SMPU ?	Não	0
P_12	A testada possui prática de estacionamento sobre o passeio ?	Não	10
P_13	Existe algum dispositivo de Drenagem sobre a calçada ?	Não	0
P_14	Existe PED em frente a testada ?	Não	-
P_15	Existe FTP em frente a testada ?	Não	-
P_16	Classificação geral da calçada pelo pesquisador.	Ótimo(a)	10
