Lote 4 - Rota: Contorno

FRATAR
ENGENHARIA CONSULTIVA

Diagnóstico da Calçada	Qualidade do Serviço	
Endereço: Av.Contorno, 9419	63	C
Data do Registro: 28/10/2019 16:05:59		
Num. Lote CTM: 20168600300

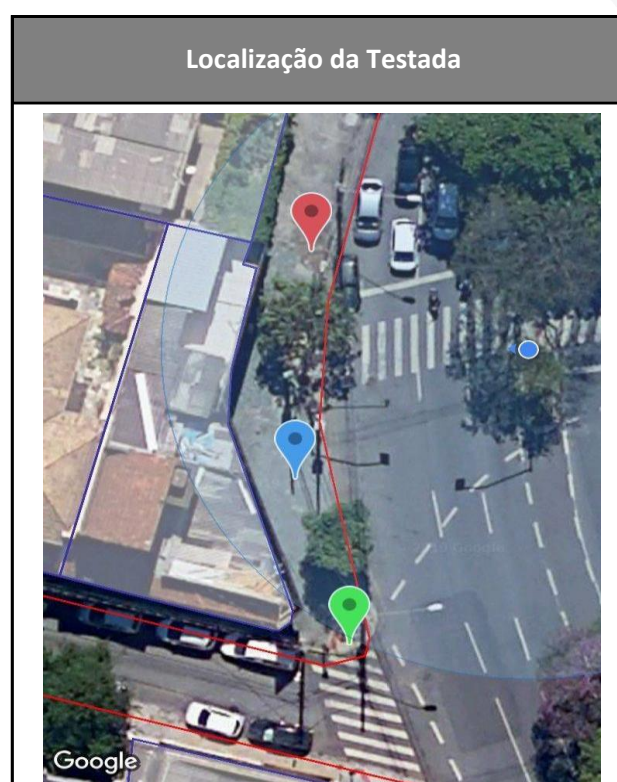
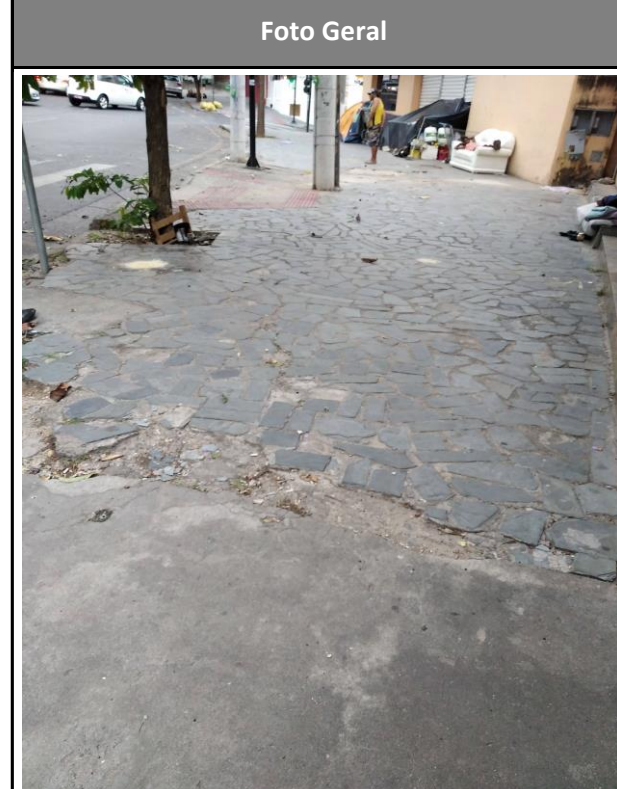
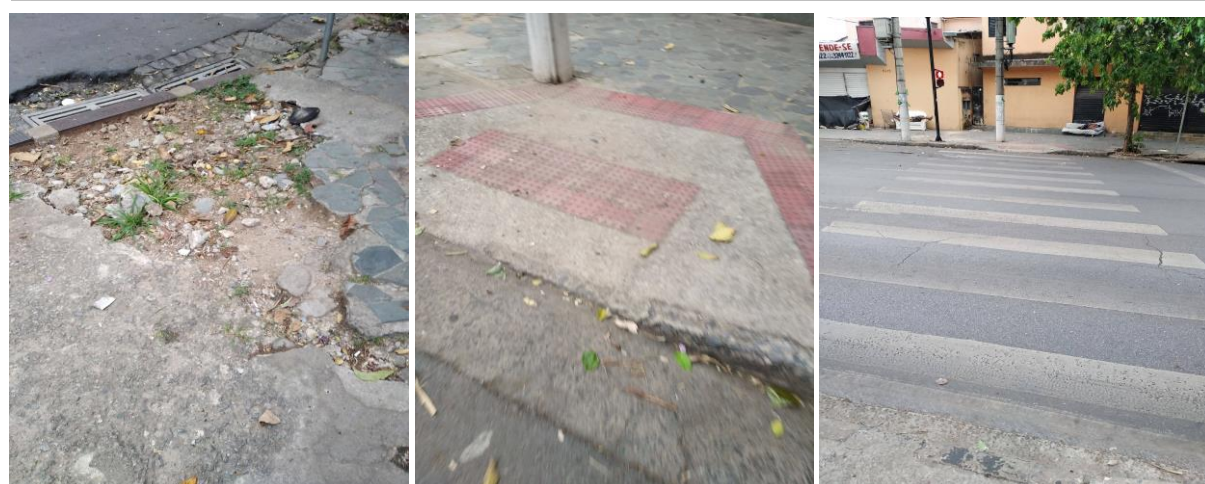
ID	Itens Avaliados	Respostas	Nota
P_1	O Mobiliário urbano está dentro da faixa de serviço de 70 cm ?	Sim	-
P_2	Qual a largura livre do Passeio ?	Acima de 1.50 m	10
P_3	Tipo de revestimento da calçada ?	Outro	0
P_4	Existencia de Buracos ?	Poucos	5
P_5	Condições Gerais do Piso e meio-fio da calçada ?	Regular	5
P_6	Presença de desniveis ?	Nenhum	10
P_7	Tem rebaixamento de calçada para Pedestre ?	Sim	8
P_8	Possui piso tátil ao longo da Calçada ?	Não	-
P_9	A calçada Possui Rebaixamento de Veiculos correto ?	Sim	10
P_10	Existencia de altura livre menor que 2,10 m ?	Não	-
P_11	O Passeio está no padrao da SMPU ?	Não	0
P_12	A testada possui prática de estacionamento sobre o passeio ?	Não	10
P_13	Existe algum dispositivo de Drenagem sobre a calçada ?	Não	0
P_14	Existe PED em frente a testada ?	Não	-
P_15	Existe FTP em frente a testada ?	Sim	-
P_16	Classificação geral da calçada pelo pesquisador.	Regular	5
