Diagnóstico da Calçada	Qualidade do Serviço	
Endereço: Av. Brigadeiro Eduardo Gomes, s/nº	55	C
Data do Registro: 13/11/2019 14:18:44		
Num. Lote CTM: 130107100180

Lote 1 - Rota: Noroeste

FRATAR
ENGENHARIA CONSULTIVA

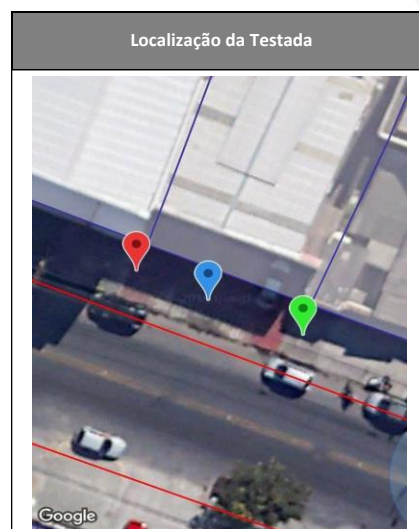
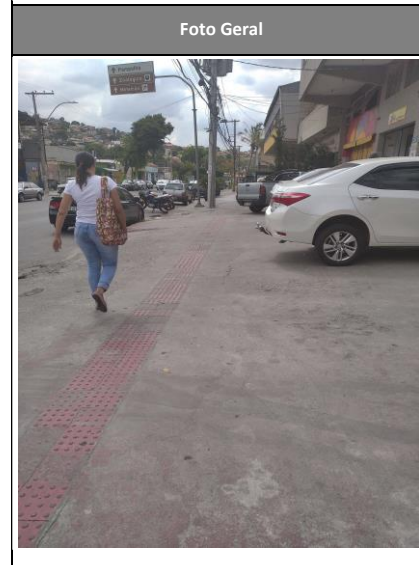
ID	Itens Avaliados	Respostas	Nota
P_1	O Mobiliário urbano está dentro da faixa de serviço de 70 cm ?	Sim	-
P_2	Qual a largura livre do Passeio ?	Acima de 1.50 m	10
P_3	Tipo de revestimento da calçada ?	Concreto	10
P_4	Existência de Buracos ?	Poucos	5
P_5	Condições Gerais do Piso e meio-fio da calçada ?	Regular	5
P_6	Presença de desníveis ?	Nenhum	10
P_7	Tem rebaixamento de calçada para Pedestre ?	Não	10
P_8	Possui piso tátil ao longo da Calçada ?	Sim	-
P_9	A calçada Possui Rebaixamento de Veículos correto ?	Não	0
P_10	Existência de altura livre menor que 2,10 m ?	Não	-
P_11	O Passeio está no padrão da SMPU ?	Não	0
P_12	A testada possui prática de estacionamento sobre o passeio ?	Sim	0
P_13	Existe algum dispositivo de Drenagem sobre a calçada ?	Não	0
P_14	Existe PED em frente a testada ?	Não	-
P_15	Existe FTP em frente a testada ?	Não	-
P_16	Classificação geral da calçada pelo pesquisador.	Regular	5
