Lote 4 - Rota: Contorno

FRATAR
ENGENHARIA CONSULTIVA

Diagnóstico da Calçada	Qualidade do Serviço	
Endereço: Av.Contorno, s/nº Data do Registro: 28/10/2019 14:41:29 Num. Lote CTM: 10301400055	83	B

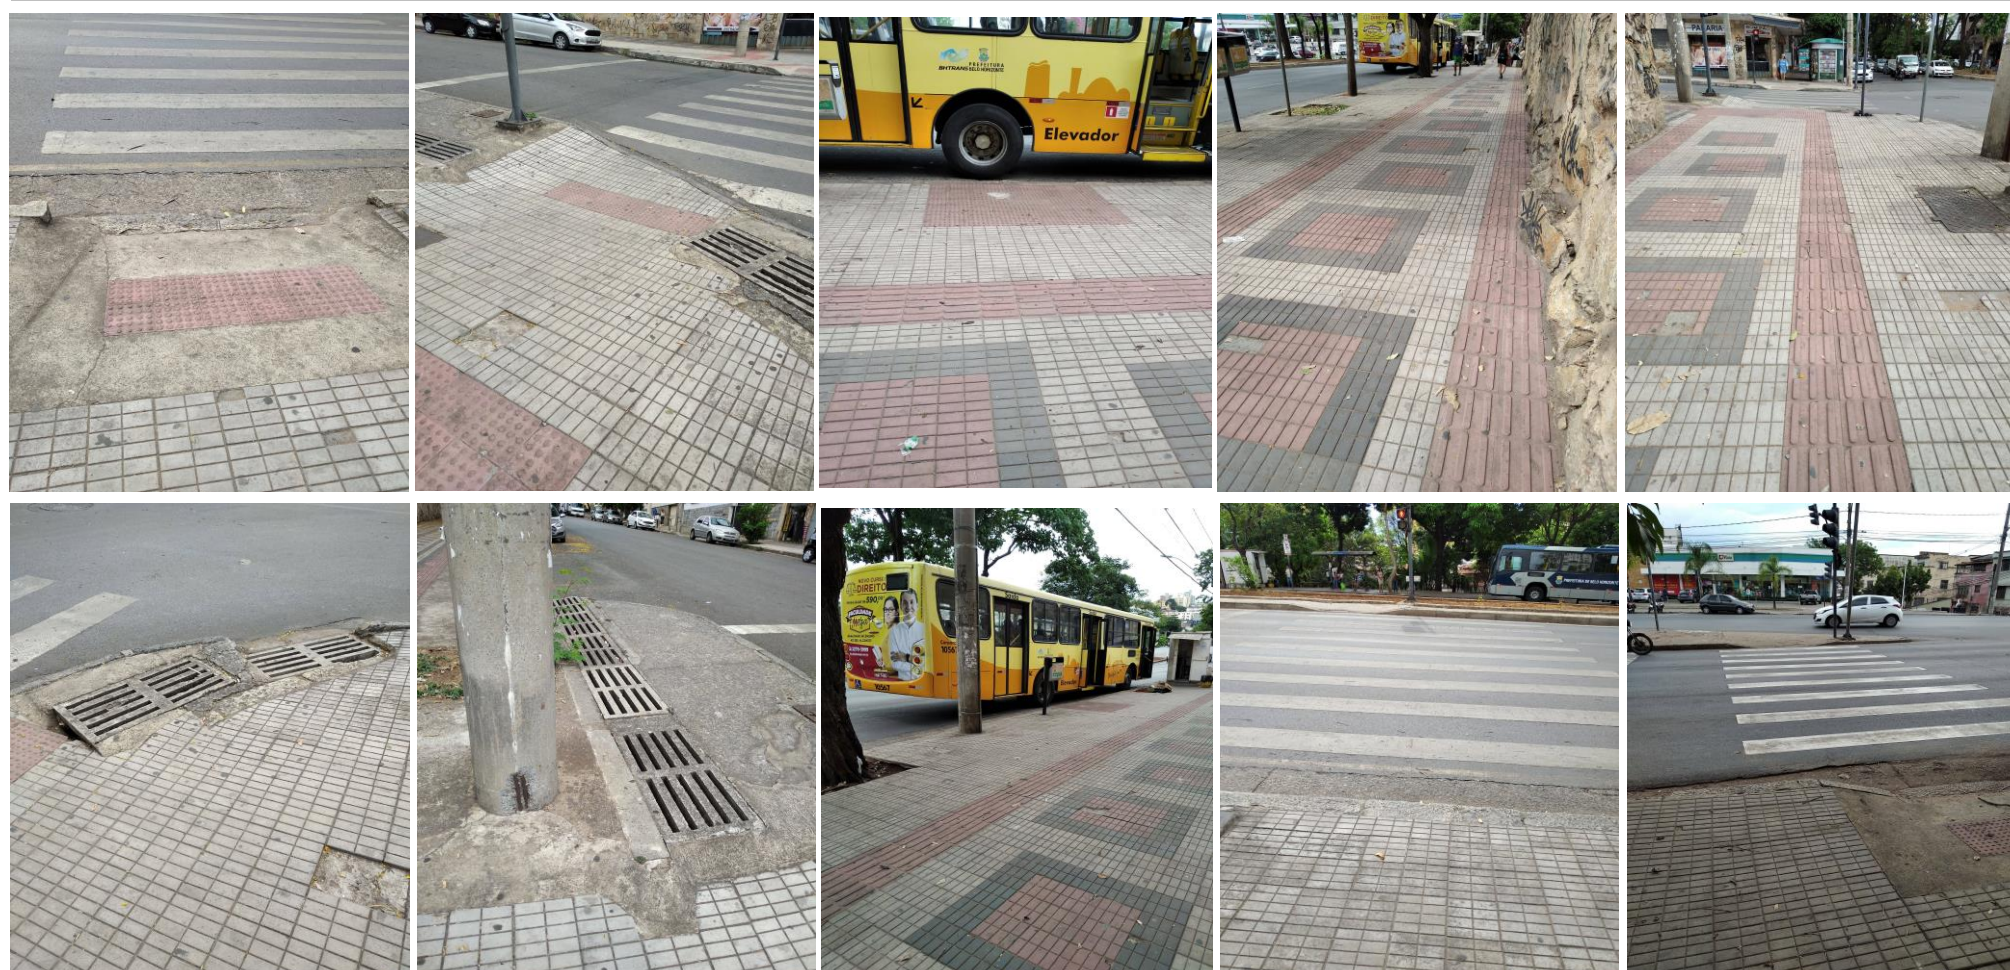
Fotos Complementares - Detalhes do Passeio

ID	Itens Avaliados	Respostas	Nota
P_1	O Mobiliário urbano está dentro da faixa de serviço de 70 cm ?	Não	-
P_2	Qual a largura livre do Passeio ?	Acima de 1.50 m	10
P_3	Tipo de revestimento da calçada ?	Ladrilho Hidráulico	10
P_4	Existencia de Buracos ?	Nenhum	10
P_5	Condições Gerais do Piso e meio-fio da calçada ?	Ótimo(a)	10
P_6	Presença de desniveis ?	Nenhum	10
P_7	Tem rebaixamento de calçada para Pedestre ?	Sim	8
P_8	Possui piso tátil ao longo da Calçada ?	Sim	-
P_9	A calçada Possui Rebaixamento de Veiculos correto ?	N.A	0
P_10	Existencia de altura livre menor que 2,10 m ?	Não	-
P_11	O Passeio está no padrao da SMPU ?	Sim	5
P_12	A testada possui prática de estacionamento sobre o passeio ?	Não	10
P_13	Existe algum dispositivo de Drenagem sobre a calçada ?	Sim	0
P_14	Existe PED em frente a testada ?	Sim	-
P_15	Existe FTP em frente a testada ?	Sim	-
P_16	Classificação geral da calçada pelo pesquisador.	Ótimo(a)	10

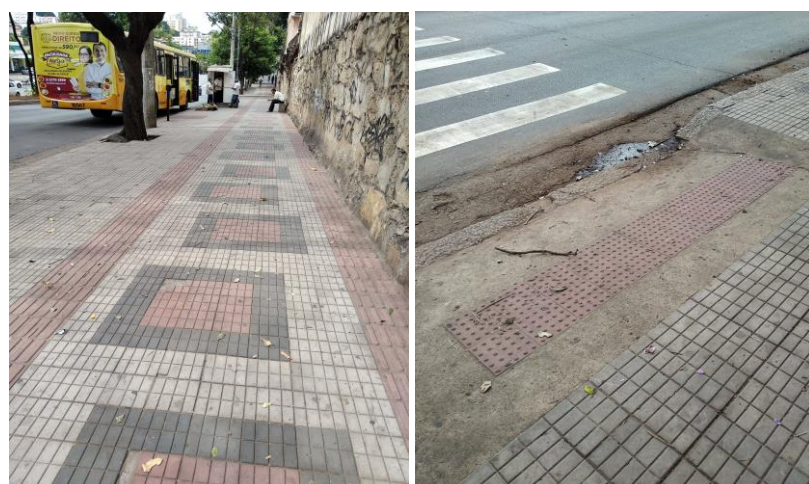
Fotos Complementares - Detalhes do Passeio

ID	Itens Avaliados	Respostas	Nota
P_7_1	Qual tipo do Rebaixo ?	Rebaixo Tipo 1 (trapézio)	0
P_7_1_1	Se for do Tipo 1, Passeio possui largura livre de 1,2 m ?	Sim	0
P_7_1_2	Se for do Tipo 1, O rebaixo tem abas conforme a norma ?	Não	-1
P_7_2	A rampa do rebaixo tem Inclinação da norma (8,33%) ?	Sim	0
P_7_3	O rebaixo possui piso tátil ?	Tem só piso de alerta	-1
P_7_3_1	O piso tátil de alerta e direcional do rebaixo está conforme a norma ?	Sim	0
P_8_1	O piso tátil está no eixo da faixa livre ?	Sim	0
P_8_2	Se tem uma leve mudança de direção está conforme a norma ?	Não	0
P_8_3	Se tem mudança de direção de 90º ou maior está conforme a norma ?	0	0
P_8_4	Se tem mudança de direção de três faixas direcionais está conforme a norma ?	0	0
P_8_5	Se tem mudança de direção de quatro faixas direcionais está conforme a norma?	0	0
P_8_6	Tem piso tátil em pontos de ônibus conforme a norma?	Não	0
P_8_7	O piso tátil tem conexão com os lotes vizinhos?	Sim	0

P_8_8	O piso tátil está em boas condições aparentes?	Sim	0
P_8_9	O piso tátil apresenta desenho com bom senso?	Sim	0
P_13_1	Dispositivo de Drenagem está devidamente instalado e bem conservado?	Sim	0
P_13_2	Dispositivo de Drenagem oferece risco para caminhamento seguro de pedestre?	Não	0
