Diagnóstico da Calçada		Qualidade do Serviço	
Endereço: Av. Andradas, 640		85	B
Data do Registro: 11/11/2019 10:58:37			
Num. Lote CTM: 10459300135

Diagnóstico da Calçada	Qualidade do Serviço		Complemento do Diagnóstico
Endereço: Av. Andradas, 640 Data do Registro: 11/11/2019 10:58:37 Num. Lote CTM: 10459300135	85	B

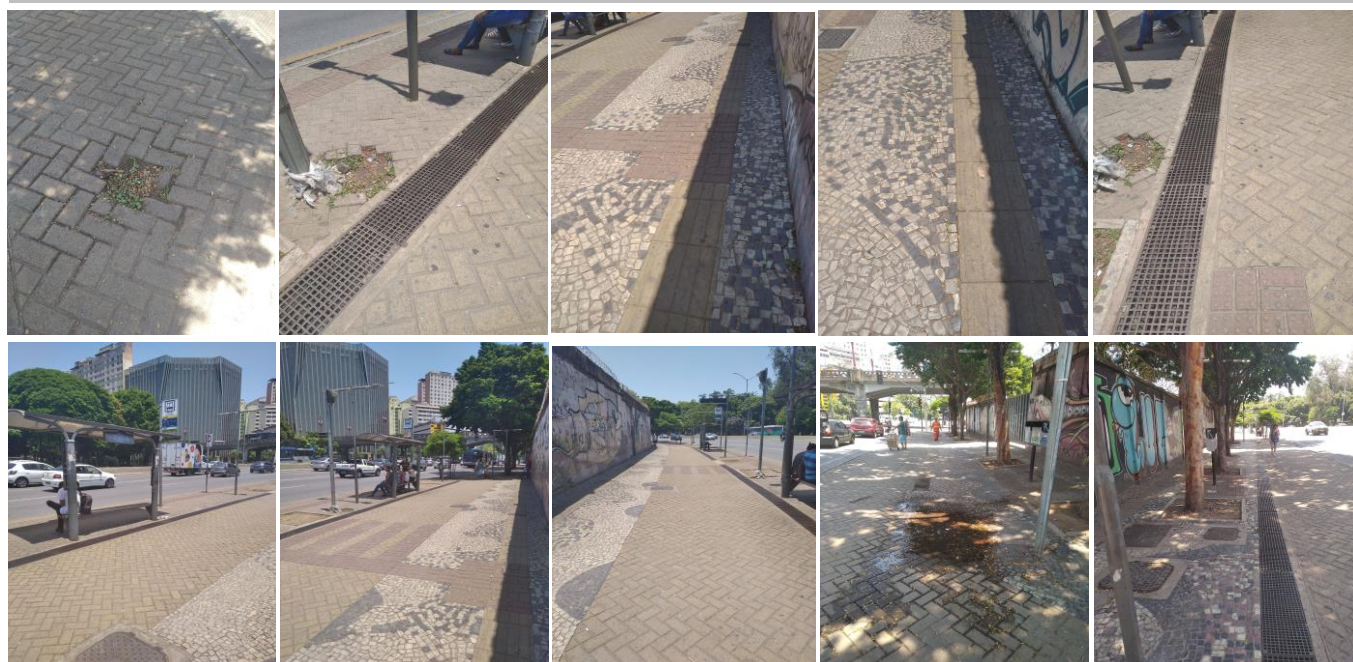
Fotos Complementares - Detalhes do Passeio

ID	Itens Avaliados	Respostas	Nota
P_1	O Mobiliário urbano está dentro da faixa de serviço de 70 cm ?	Sim	-
P_2	Qual a largura livre do Passeio ?	Acima de 1.50 m	10
P_3	Tipo de revestimento da calçada ?	Bloco Intertravado de Concreto	10
P_4	Existência de Buracos ?	Poucos	5
P_5	Condições Gerais do Piso e meio-fio da calçada ?	Ótimo(a)	10
P_6	Presença de desníveis ?	Nenhum	10
P_7	Tem rebaixamento de calçada para Pedestre ?	Não	10
P_8	Possui piso tátil ao longo da Calçada ?	Sim	-
P_9	A calçada Possui Rebaixamento de Veículos correto ?	Sim	10
P_10	Existência de altura livre menor que 2,10 m ?	Não	-
P_11	O Passeio está no padrão da SMPU ?	Não	0
P_12	A testada possui prática de estacionamento sobre o passeio ?	Não	10
P_13	Existe algum dispositivo de Drenagem sobre a calçada ?	Sim	0
P_14	Existe PED em frente a testada ?	Sim	-
P_15	Existe FTP em frente a testada ?	Não	-
P_16	Classificação geral da calçada pelo pesquisador.	Ótimo(a)	10
