Lote 1 - Rota: Padre Pedro Pinto

Diagnóstico da Calçada	Qualidade do Serviço	
Endereço: Rua Padre Pedro Pinto, s/nº	75	B
Data do Registro: 21/11/2019 09:38:20		
Num. Lote CTM: 210577400325

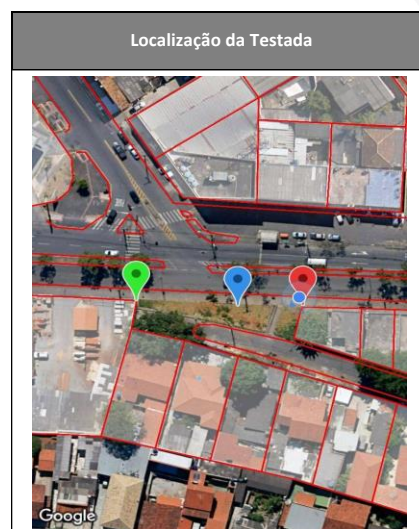
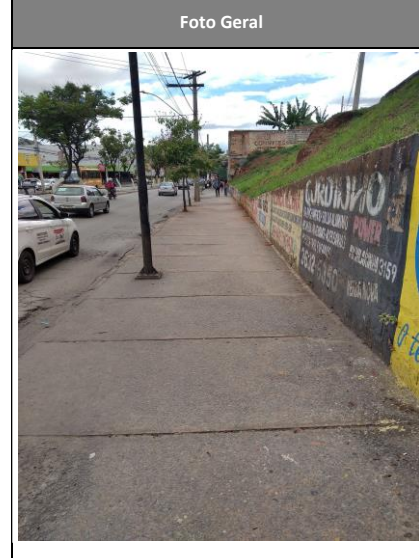
ID	Itens Avaliados	Respostas	Nota
P_1	O Mobiliário urbano está dentro da faixa de serviço de 70 cm ?	Sim	-
P_2	Qual a largura livre do Passeio ?	Acima de 1.50 m	10
P_3	Tipo de revestimento da calçada ?	Concreto	10
P_4	Existência de Buracos ?	Poucos	5
P_5	Condições Gerais do Piso e meio-fio da calçada ?	Ótimo(a)	10
P_6	Presença de desníveis ?	Nenhum	10
P_7	Tem rebaixamento de calçada para Pedestre ?	Não	10
P_8	Possui piso tátil ao longo da Calçada ?	Não	-
P_9	A calçada Possui Rebaixamento de Veículos correto ?	N.A	0
P_10	Existência de altura livre menor que 2,10 m ?	Não	-
P_11	O Passeio está no padrão da SMPU ?	Não	0
P_12	A testada possui prática de estacionamento sobre o passeio ?	Não	10
P_13	Existe algum dispositivo de Drenagem sobre a calçada ?	Não	0
P_14	Existe PED em frente a testada ?	Não	-
P_15	Existe FTP em frente a testada ?	Não	-
P_16	Classificação geral da calçada pelo pesquisador.	Ótimo(a)	10
