Diagnóstico da Calçada	Qualidade do Serviço	
Endereço: Rua Curitiba, 1133	<b>90</b>	<b>B</b>
Data do Registro: 12/11/2019 11:13:55		
#N/D

Diagnóstico da Calçada	Qualidade do Serviço		Complemento do Diagnóstico
Endereço: Rua Curitiba, 1133 Data do Registro: 12/11/2019 11:13:55 #N/D	90	B

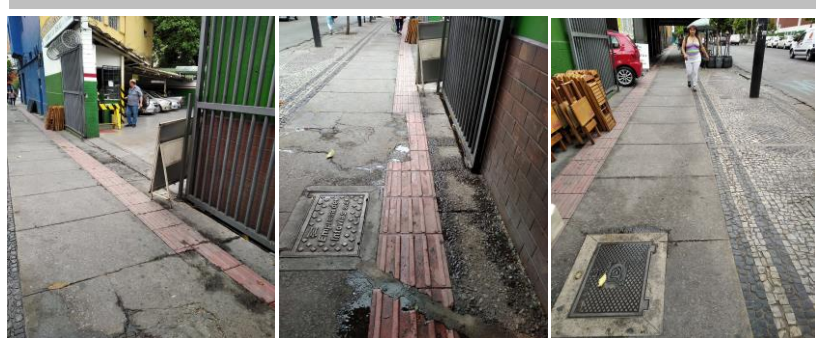
Fotos Complementares - Detalhes do Passeio

ID	Itens Avaliados	Respostas	Nota
P_1	O Mobiliário urbano está dentro da faixa de serviço de 70 cm ?	Sim	-
P_2	Qual a largura livre do Passeio ?	Acima de 1.50 m	10
P_3	Tipo de revestimento da calçada ?	Concreto	10
P_4	Existência de Buracos ?	Nenhum	10
P_5	Condições Gerais do Piso e meio-fio da calçada ?	Ótimo(a)	10
P_6	Presença de desníveis ?	Nenhum	10
P_7	Tem rebaixamento de calçada para Pedestre ?	Não	10
P_8	Possui piso tátil ao longo da Calçada ?	Sim	-
P_9	A calçada Possui Rebaixamento de Veículos correto ?	Sim	10
P_10	Existência de altura livre menor que 2,10 m ?	Não	-
P_11	O Passeio está no padrão da SMPU ?	Não	0
P_12	A testada possui prática de estacionamento sobre o passeio ?	Não	10
P_13	Existe algum dispositivo de Drenagem sobre a calçada ?	Não	0
P_14	Existe PED em frente a testada ?	Não	-
P_15	Existe FTP em frente a testada ?	Não	-
P_16	Classificação geral da calçada pelo pesquisador.	Ótimo(a)	10
