Lote 4 - Rota: Contorno

FRATAR
ENGENHARIA CONSULTIVA

Diagnóstico da Calçada	Qualidade do Serviço	
Endereço: Av.Contorno, 8847	67	C
Data do Registro: 29/10/2019 14:22:33		
Num. Lote CTM: 90029100335

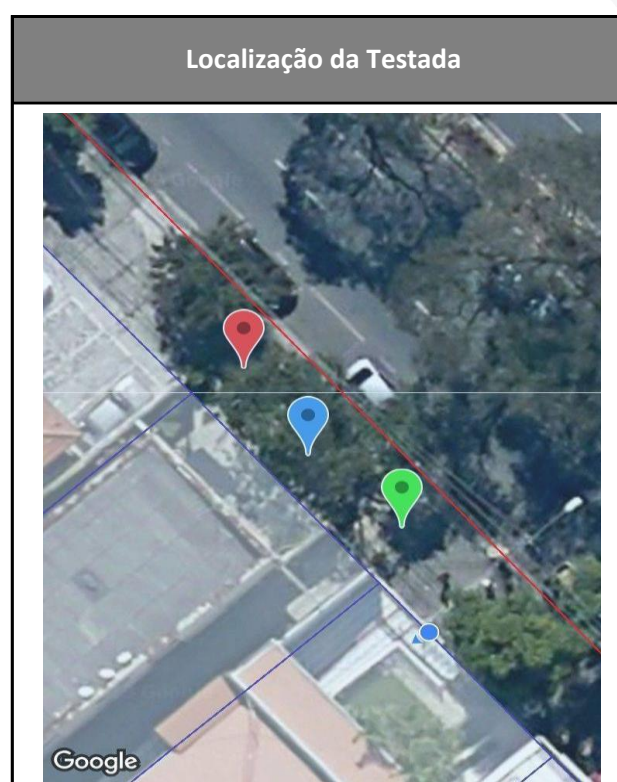
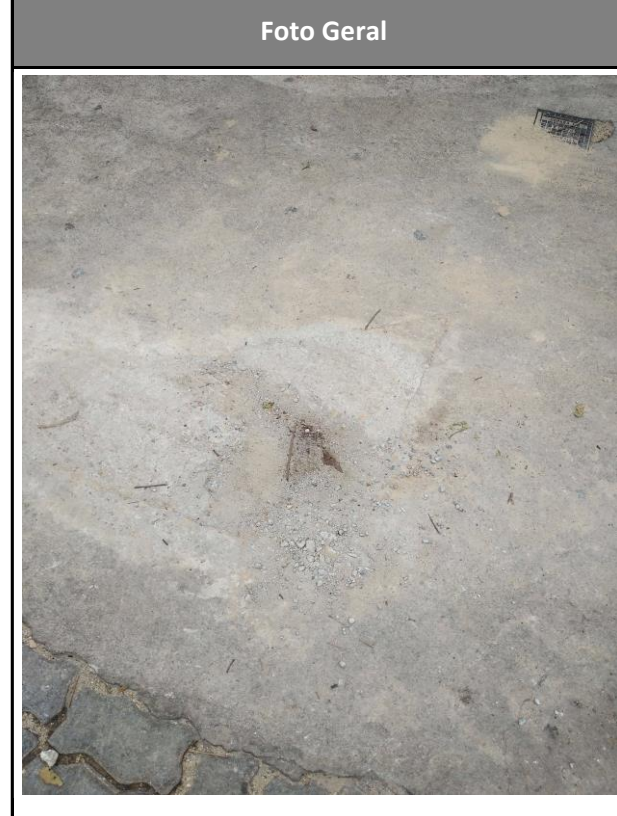
ID	Itens Avaliados	Respostas	Nota
P_1	O Mobiliário urbano está dentro da faixa de serviço de 70 cm ?	Sim	-
P_2	Qual a largura livre do Passeio ?	Acima de 1.50 m	10
P_3	Tipo de revestimento da calçada ?	Ladrilho Hidráulico	10
P_4	Existencia de Buracos ?	Poucos	5
P_5	Condições Gerais do Piso e meio-fio da calçada ?	Ótimo(a)	10
P_6	Presença de desniveis ?	Leve	7
P_7	Tem rebaixamento de calçada para Pedestre ?	Não	10
P_8	Possui piso tátil ao longo da Calçada ?	Sim	-
P_9	A calçada Possui Rebaixamento de Veiculos correto ?	Não	0
P_10	Existencia de altura livre menor que 2,10 m ?	Não	-
P_11	O Passeio está no padrao da SMPU ?	Sim	5
P_12	A testada possui prática de estacionamento sobre o passeio ?	Sim	0
P_13	Existe algum dispositivo de Drenagem sobre a calçada ?	Não	0
P_14	Existe PED em frente a testada ?	Não	-
P_15	Existe FTP em frente a testada ?	Não	-
P_16	Classificação geral da calçada pelo pesquisador.	Ótimo(a)	10
