Diagnóstico da Calçada	Qualidade do Serviço	
Endereço: Rua Rio Grande do Norte, 1460	70	C
Data do Registro: 14/11/2019 10:49:52		
Num. Lote CTM: 10029000440

Diagnóstico da Calçada	Qualidade do Serviço		Complemento do Diagnóstico
<b>Endereço: Rua Rio Grande do Norte, 1460</b> <b>Data do Registro: 14/11/2019 10:49:52</b> <b>Num. Lote CTM: 10029000440</b>	<b>70</b>	<b>C</b>

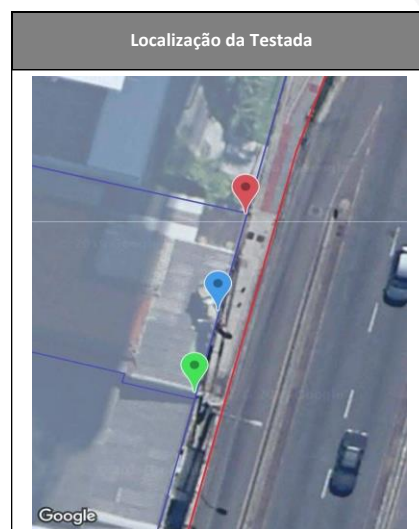
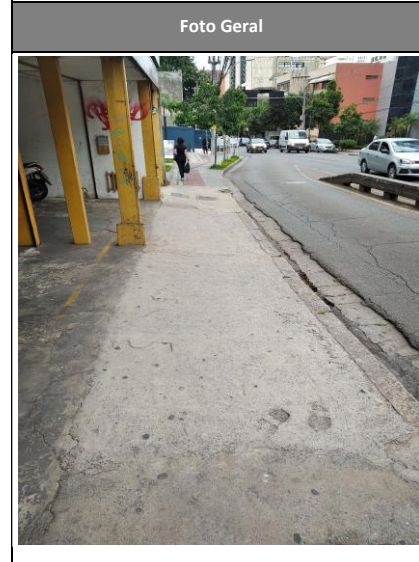
ID	Itens Avaliados	Respostas	Nota
P_1	O Mobiliário urbano está dentro da faixa de serviço de 70 cm ?	Sim	-
P_2	Qual a largura livre do Passeio ?	Acima de 1.50 m	1
P_3	Tipo de revestimento da calçada ?	Concreto	0
P_4	Existência de Buracos ?	Nenhum	5
P_5	Condições Gerais do Piso e meio-fio da calçada ?	Regular	5
P_6	Presença de desníveis ?	Nenhum	10
P_7	Tem rebaixamento de calçada para Pedestre ?	Não	10
P_8	Possui piso tátil ao longo da Calçada ?	Não	-
P_9	A calçada Possui Rebaixamento de Veículos correto ?	Não	0
P_10	Existência de altura livre menor que 2,10 m ?	Não	-
P_11	O Passeio está no padrão da SMPU ?	Não	0
P_12	A testada possui prática de estacionamento sobre o passeio ?	Não	10
P_13	Existe algum dispositivo de Drenagem sobre a calçada ?	Não	0
P_14	Existe PED em frente a testada ?	Não	-
P_15	Existe FTP em frente a testada ?	Não	-
P_16	Classificação geral da calçada pelo pesquisador.	Regular	5
