# Lote 4 - Rota: Raja Gabália

Diagnóstico da Calçada	Qualidade do Serviço	
Endereço: Av. Álvares Cabral, 917 Data do Registro: 20/11/2019 14:25:37 Num. Lote CTM: 10184400250	<b>72</b>	<b>B</b>

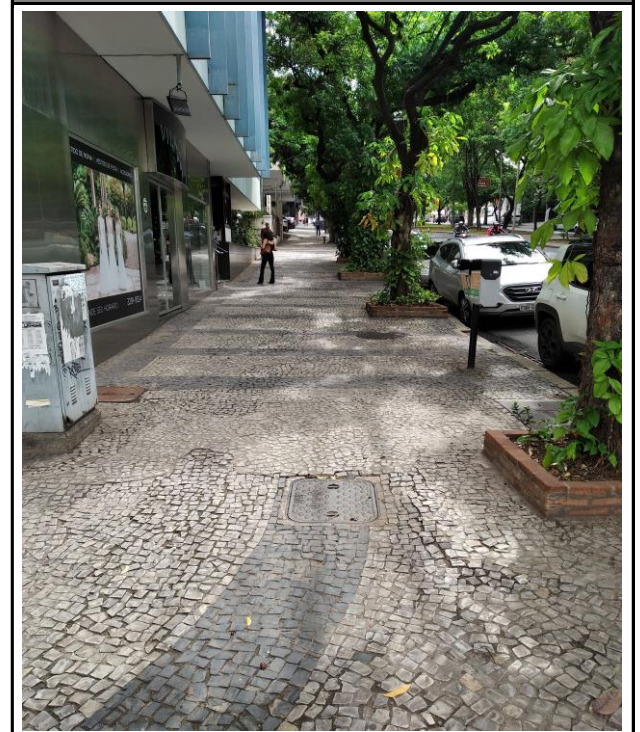
## Foto Geral

ID	Itens Avaliados	Respostas	Nota
P_1	O Mobiliário urbano está dentro da faixa de serviço de 70 cm ?	Sim	-
P_2	Qual a largura livre do Passeio ?	Acima de 1.50 m	10
P_3	Tipo de revestimento da calçada ?	Pedra Portuguesa	8
P_4	Existencia de Buracos ?	Nenhum	10
P_5	Condições Gerais do Piso e meio-fio da calçada ?	Regular	5
P_6	Presença de desniveis ?	Nenhum	10
P_7	Tem rebaixamento de calçada para Pedestre ?	Sim	9
P_8	Possui piso tátil ao longo da Calçada ?	Não	-
P_9	A calçada Possui Rebaixamento de Veiculos correto ?	Não	0
P_10	Existencia de altura livre menor que 2,10 m ?	Não	-
P_11	O Passeio está no padrao da SMPU ?	Não	0
P_12	A testada possui prática de estacionamento sobre o passeio ?	Não	10
P_13	Existe algum dispositivo de Drenagem sobre a calçada ?	Não	0
P_14	Existe PED em frente a testada ?	Não	-
P_15	Existe FTP em frente a testada ?	Sim	-
P_16	Classificação geral da calçada pelo pesquisador.	Ótimo(a)	10

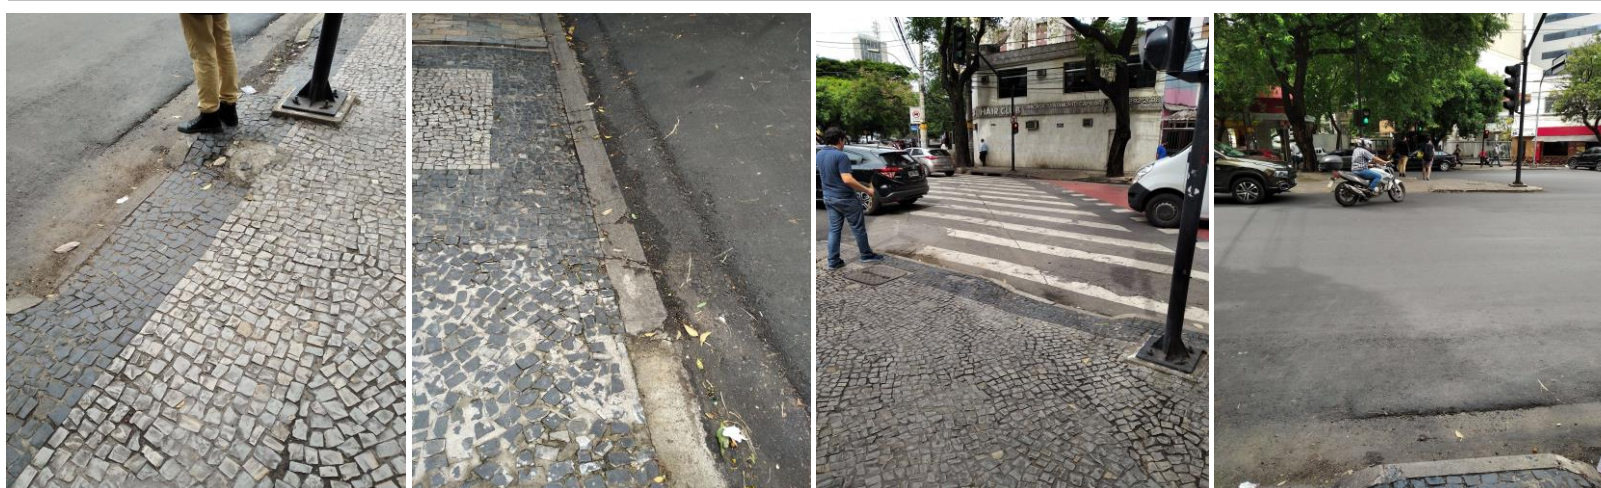
## Fotos Complementares - Detalhes do Passeio

ID	Itens Avaliados	Respostas	Nota
P_7_1	Qual tipo do Rebaixo ?	Outro	0
P_7_1_1	Se for do Tipo 1, Passeio possui largura livre de 1,2 m ?	0	0
P_7_1_2	Se for do Tipo 1, O rebaixo tem abas conforme a norma ?	0	0
P_7_2	A rampa do rebaixo tem Inclinação da norma (8,33%) ?	Sim	0
P_7_3	O rebaixo possui piso tátil ?	Não tem nenhum	0
P_7_3_1	O piso tátil de alerta e direcional do rebaixo está conforme a norma ?	0	0
P_8_1	O piso tátil está no eixo da faixa livre ?	0	0
P_8_2	Se tem uma leve mudança de direção está conforme a norma ?	0	0
P_8_3	Se tem mudança de direção de 90º ou maior está conforme a norma ?	0	0
P_8_4	Se tem mudança de direção de três faixas direcionais está conforme a norma ?	0	0
P_8_5	Se tem mudança de direção de quatro faixas direcionais está conforme a norma?	0	0
P_8_6	Tem piso tátil em pontos de ônibus conforme a norma?	0	0
P_8_7	O piso tátil tem conexão com os lotes vizinhos?	0	0
P_8_8	O piso tátil está em boas condições aparentes?	0	0

P_8_9	O piso tátil apresenta desenho com bom senso?	0	0
P_13_1	Dispositivo de Drenagem está devidamente instalado e bem conservado?	0	-3
P_13_2	Dispositivo de Drenagem oferece risco para caminhamento seguro de pedestre?	0	-5
