Diagnóstico da Calçada	Qualidade do Serviço	
Endereço: Av. Olegário Maciel, s/nº	58	C
Data do Registro: 05/11/2019 13:43:28		
Num. Lote CTM: 10408600355

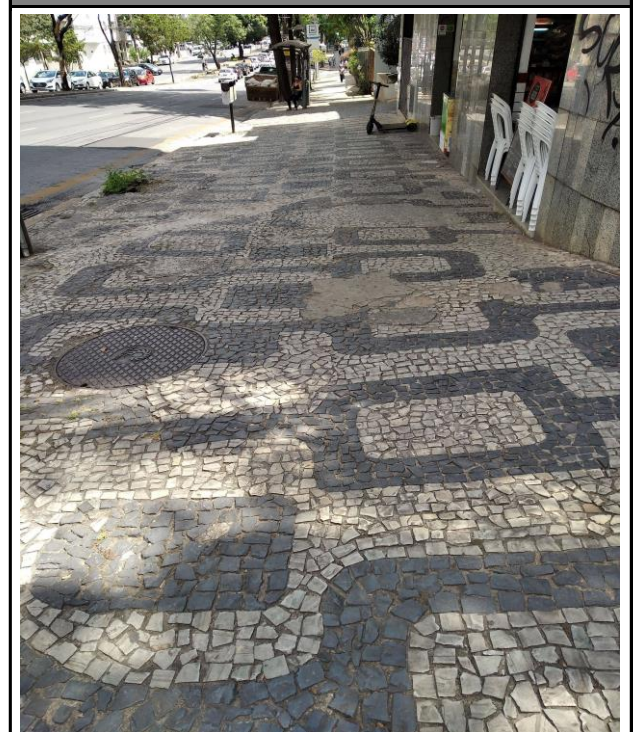
Foto Geral

ID	Itens Avaliados	Respostas	Nota
P_1	O Mobiliário urbano está dentro da faixa de serviço de 70 cm ?	Sim	-
P_2	Qual a largura livre do Passeio ?	Acima de 1.50 m	10
P_3	Tipo de revestimento da calçada ?	Pedra Portuguesa	8
P_4	Existencia de Buracos ?	Nenhum	10
P_5	Condições Gerais do Piso e meio-fio da calçada ?	Regular	5
P_6	Presença de desniveis ?	Nenhum	10
P_7	Tem rebaixamento de calçada para Pedestre ?	Não, mas deveria ter.	0
P_8	Possui piso tátil ao longo da Calçada ?	Não	-
P_9	A calçada Possui Rebaixamento de Veiculos correto ?	N.A	0
P_10	Existencia de altura livre menor que 2,10 m ?	Não	-
P_11	O Passeio está no padrao da SMPU ?	Não	0
P_12	A testada possui prática de estacionamento sobre o passeio ?	Não	10
P_13	Existe algum dispositivo de Drenagem sobre a calçada ?	Não	0
P_14	Existe PED em frente a testada ?	Não	-
P_15	Existe FTP em frente a testada ?	Não	-
P_16	Classificação geral da calçada pelo pesquisador.	Regular	5
