Diagnóstico da Calçada	Qualidade do Serviço	
Endereço: Av. Álvares Cabral, 1148 Data do Registro: 20/11/2019 17:47:35 Num. Lote CTM: 10158200040	70	C

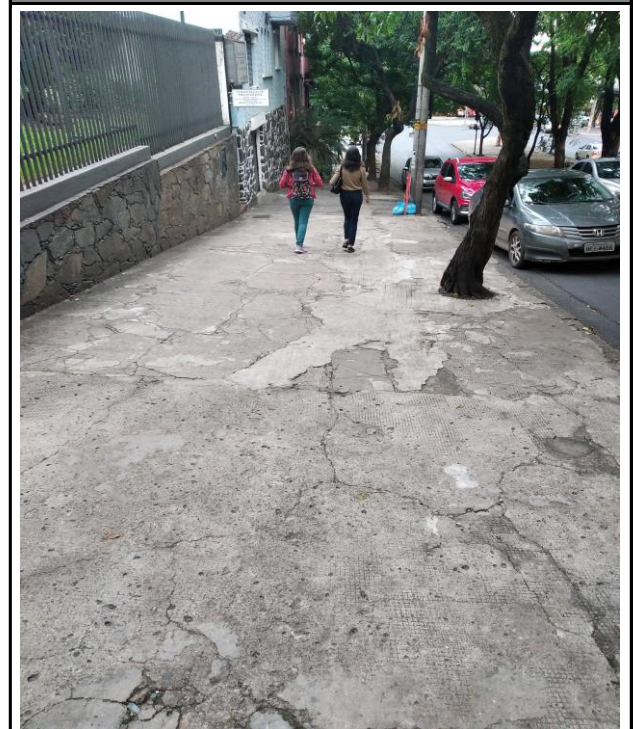
Foto Geral

ID	Itens Avaliados	Respostas	Nota
P_1	O Mobiliário urbano está dentro da faixa de serviço de 70 cm ?	Sim	-
P_2	Qual a largura livre do Passeio ?	Acima de 1.50 m	10
P_3	Tipo de revestimento da calçada ?	Concreto	10
P_4	Existencia de Buracos ?	Nenhum	10
P_5	Condições Gerais do Piso e meio-fio da calçada ?	Regular	5
P_6	Presença de desniveis ?	Nenhum	10
P_7	Tem rebaixamento de calçada para Pedestre ?	Não	10
P_8	Possui piso tátil ao longo da Calçada ?	Não	-
P_9	A calçada Possui Rebaixamento de Veiculos correto ?	Não	0
P_10	Existencia de altura livre menor que 2,10 m ?	Não	-
P_11	O Passeio está no padrao da SMPU ?	Não	0
P_12	A testada possui prática de estacionamento sobre o passeio ?	Não	10
P_13	Existe algum dispositivo de Drenagem sobre a calçada ?	Não	0
P_14	Existe PED em frente a testada ?	Não	-
P_15	Existe FTP em frente a testada ?	Não	-
P_16	Classificação geral da calçada pelo pesquisador.	Regular	5
