Lote 4 - Rota: Contorno

Diagnóstico da Calçada	Qualidade do Serviço	
Endereço: Av.Contorno, 7170	59	C
Data do Registro: 31/10/2019 15:08:06		
Num. Lote CTM: 10010400010

Diagnóstico da Calçada	Qualidade do Serviço		Complemento do Diagnóstico
Endereço: Av.Contorno, 7170 Data do Registro: 31/10/2019 15:08:06 Num. Lote CTM: 10010400010	59	C

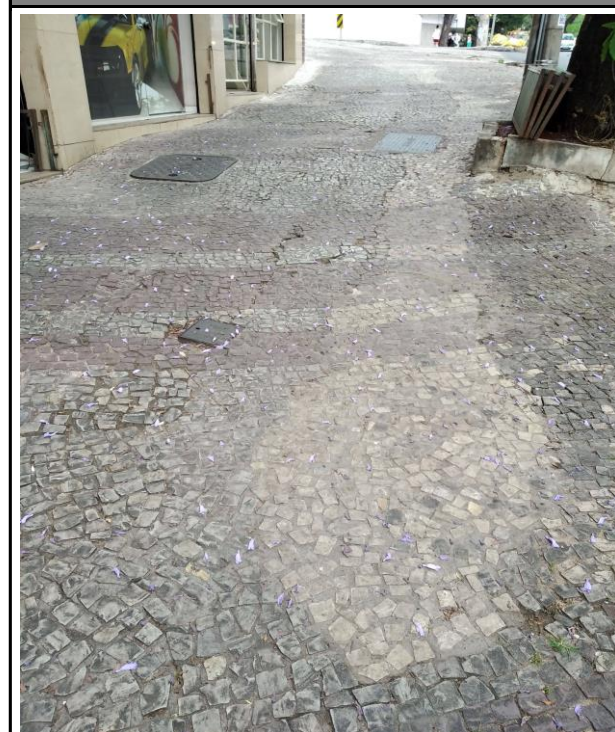
Foto Geral

ID	Itens Avaliados	Respostas	Nota
P_1	O Mobiliário urbano está dentro da faixa de serviço de 70 cm ?	Sim	-
P_2	Qual a largura livre do Passeio ?	Acima de 1.50 m	10
P_3	Tipo de revestimento da calçada ?	Pedra Portuguesa	8
P_4	Existencia de Buracos ?	Poucos	5
P_5	Condições Gerais do Piso e meio-fio da calçada ?	Regular	5
P_6	Presença de desniveis ?	Leve	7
P_7	Tem rebaixamento de calçada para Pedestre ?	Sim	9
P_8	Possui piso tátil ao longo da Calçada ?	Não	-
P_9	A calçada Possui Rebaixamento de Veiculos correto ?	N.A	0
P_10	Existencia de altura livre menor que 2,10 m ?	Não	-
P_11	O Passeio está no padrao da SMPU ?	Não	0
P_12	A testada possui prática de estacionamento sobre o passeio ?	Não	10
P_13	Existe algum dispositivo de Drenagem sobre a calçada ?	Sim	0
P_14	Existe PED em frente a testada ?	Não	-
P_15	Existe FTP em frente a testada ?	Sim	-
P_16	Classificação geral da calçada pelo pesquisador.	Ótimo(a)	10

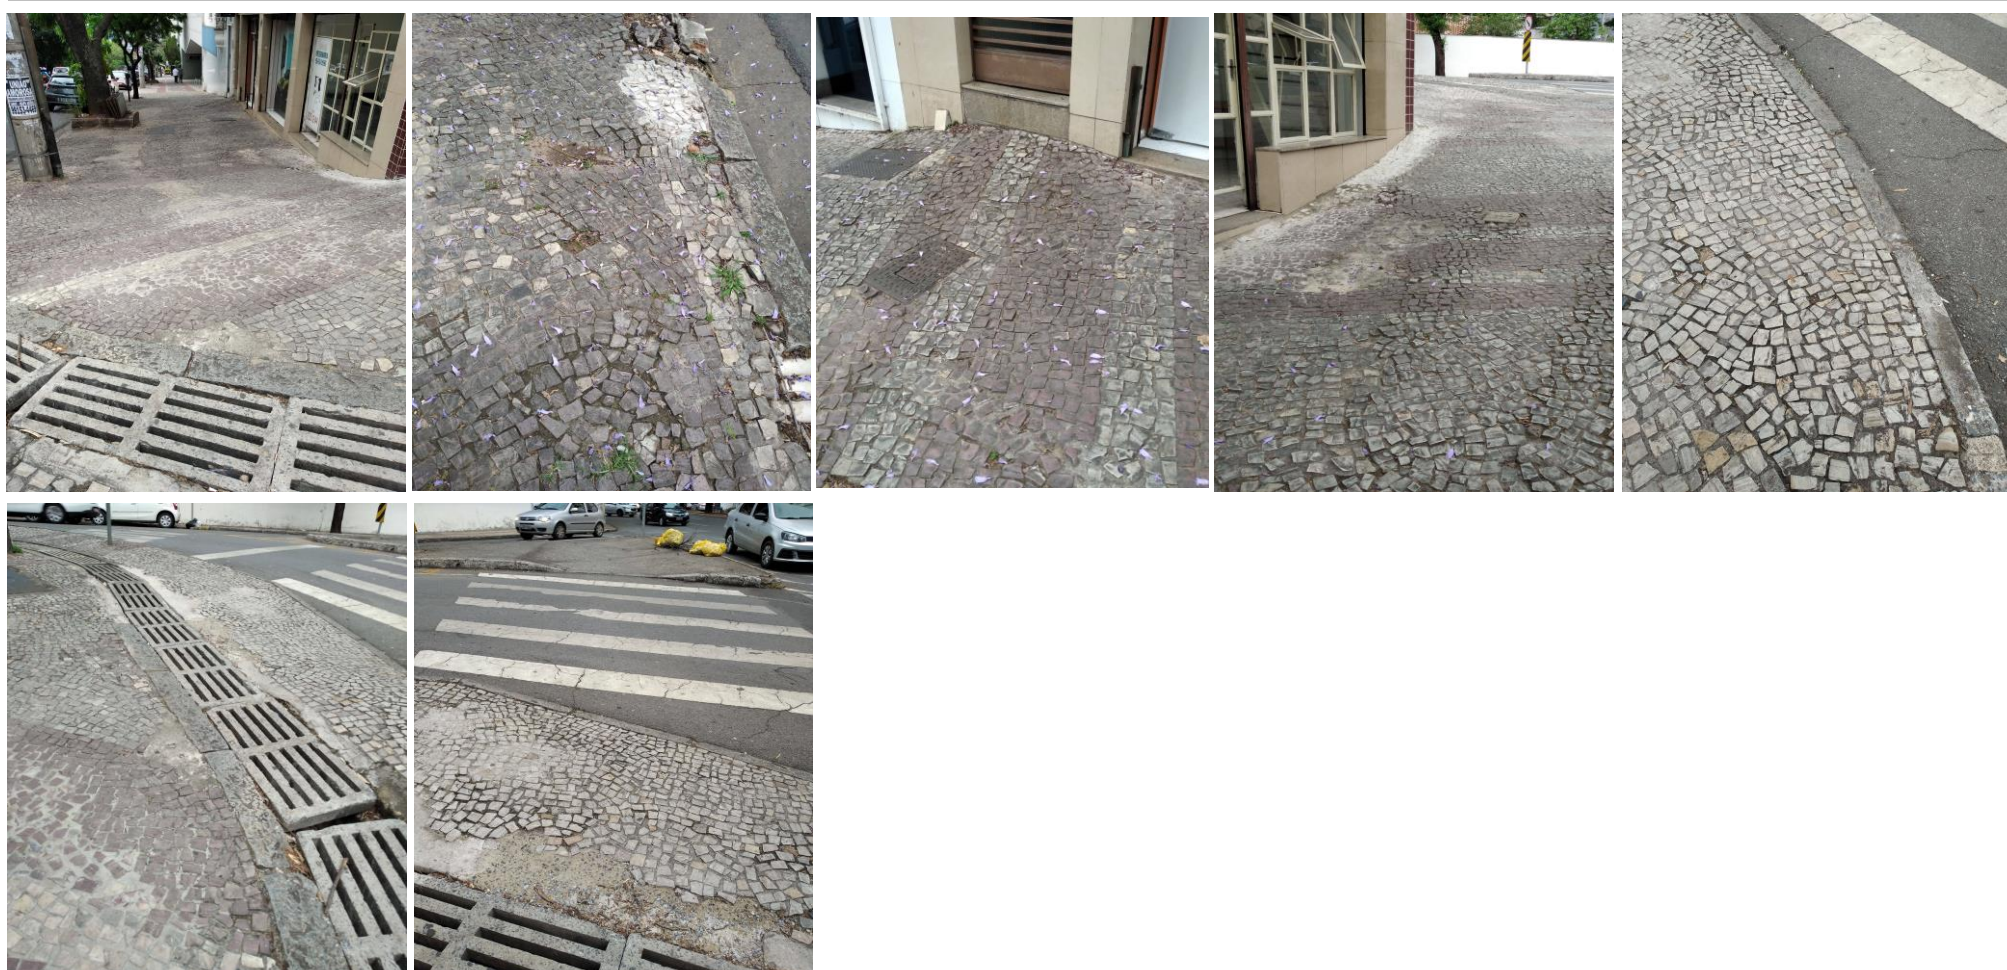
Fotos Complementares - Detalhes do Passeio

ID	Itens Avaliados	Respostas	Nota
P_7_1	Qual tipo do Rebaixo ?	Outro	0
P_7_1_1	Se for do Tipo 1, Passeio possui largura livre de 1,2 m ?	0	0
P_7_1_2	Se for do Tipo 1, O rebaixo tem abas conforme a norma ?	0	0
P_7_2	A rampa do rebaixo tem Inclinação da norma (8,33%) ?	Sim	0
P_7_3	O rebaixo possui piso tátil ?	Não tem nenhum	-1
P_7_3_1	O piso tátil de alerta e direcional do rebaixo está conforme a norma ?	0	0
P_8_1	O piso tátil está no eixo da faixa livre ?	0	0
P_8_2	Se tem uma leve mudança de direção está conforme a norma ?	0	0
P_8_3	Se tem mudança de direção de 90º ou maior está conforme a norma ?	0	0
P_8_4	Se tem mudança de direção de três faixas direcionais está conforme a norma ?	0	0
P_8_5	Se tem mudança de direção de quatro faixas direcionais está conforme a norma?	0	0
P_8_6	Tem piso tátil em pontos de ônibus conforme a norma?	0	0
P_8_7	O piso tátil tem conexão com os lotes vizinhos?	0	0
P_8_8	O piso tátil está em boas condições aparentes?	0	0

P_8_9	O piso tátil apresenta desenho com bom senso?	0	0
P_13_1	Dispositivo de Drenagem está devidamente instalado e bem conservado?	Sim	0
P_13_2	Dispositivo de Drenagem oferece risco para caminhamento seguro de pedestre?	Sim	0
