# Lote 1 - Rota: Padre Pedro Pinto

Diagnóstico da Calçada	Qualidade do Serviço	
Endereço: Rua Padre Pedro Pinto, s/nº	<b>54</b>	<b>C</b>
Data do Registro: 21/11/2019 12:23:05		
Num. Lote CTM: 190588900060

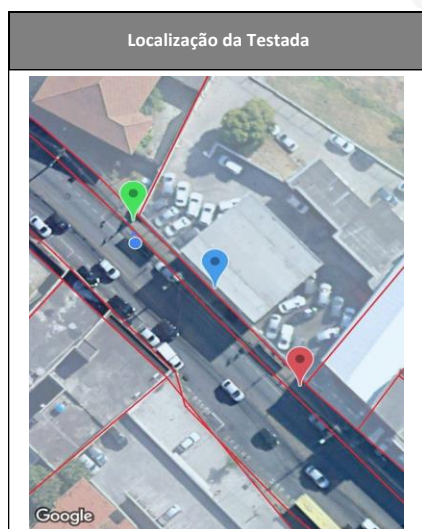
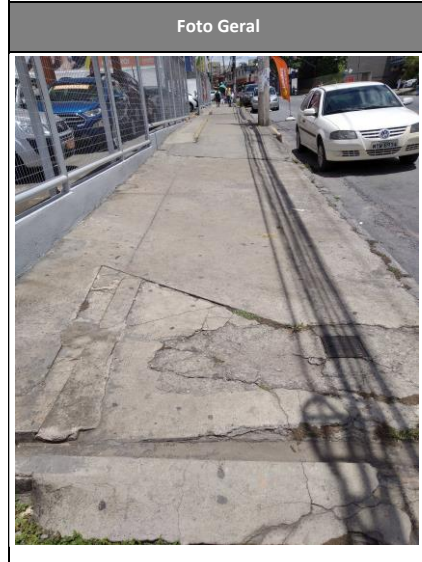
ID	Itens Avaliados	Respostas	Nota
P_1	O Mobiliário urbano está dentro da faixa de serviço de 70 cm ?	Sim	-
P_2	Qual a largura livre do Passeio ?	Acima de 1.50 m	10
P_3	Tipo de revestimento da calçada ?	Concreto	10
P_4	Existência de Buracos ?	Poucos	5
P_5	Condições Gerais do Piso e meio-fio da calçada ?	Regular	5
P_6	Presença de desníveis ?	Leve	7
P_7	Tem rebaixamento de calçada para Pedestre ?	Não	10
P_8	Possui piso tátil ao longo da Calçada ?	Não	-
P_9	A calçada Possui Rebaixamento de Veículos correto ?	Não	0
P_10	Existência de altura livre menor que 2,10 m ?	Não	-
P_11	O Passeio está no padrão da SMPU ?	Não	0
P_12	A testada possui prática de estacionamento sobre o passeio ?	Não	10
P_13	Existe algum dispositivo de Drenagem sobre a calçada ?	Sim	0
P_14	Existe PED em frente a testada ?	Não	-
P_15	Existe FTP em frente a testada ?	Não	-
P_16	Classificação geral da calçada pelo pesquisador.	Regular	5

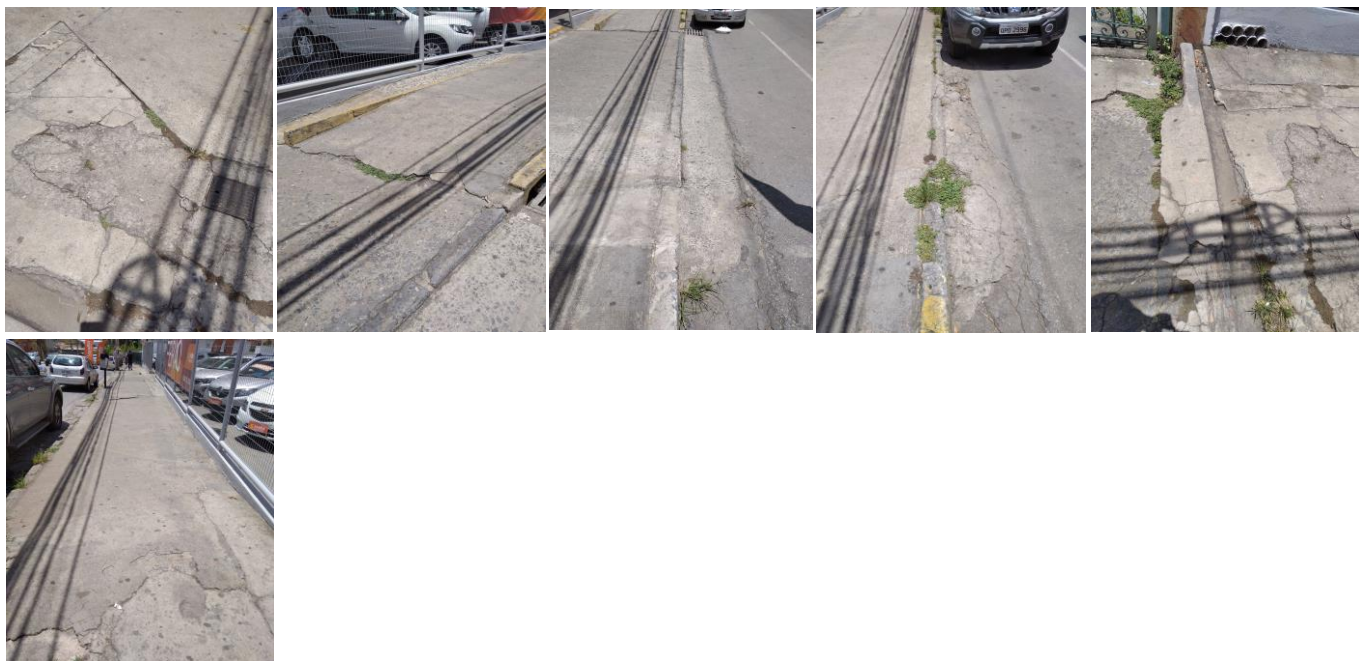
## Fotos Complementares - Detalhes do Passeio

P_8_9	O piso tátil apresenta desenho com bom senso?	0	0
P_13_1	Dispositivo de Drenagem está devidamente instalado e bem conservado?	Não	0
P_13_2	Dispositivo de Drenagem oferece risco para caminamento seguro de pedestre?	Sim	0
