Diagnóstico da Calçada	Qualidade do Serviço	
Endereço: Av. Andradas, 555	70	C
Data do Registro: 11/11/2019 11:02:35		
Num. Lote CTM: 1046000055

Diagnóstico da Calçada	Qualidade do Serviço		Complemento do Diagnóstico
Endereço: Av. Andradas, 555 Data do Registro: 11/11/2019 11:02:35 Num. Lote CTM: 1046000055	70	C

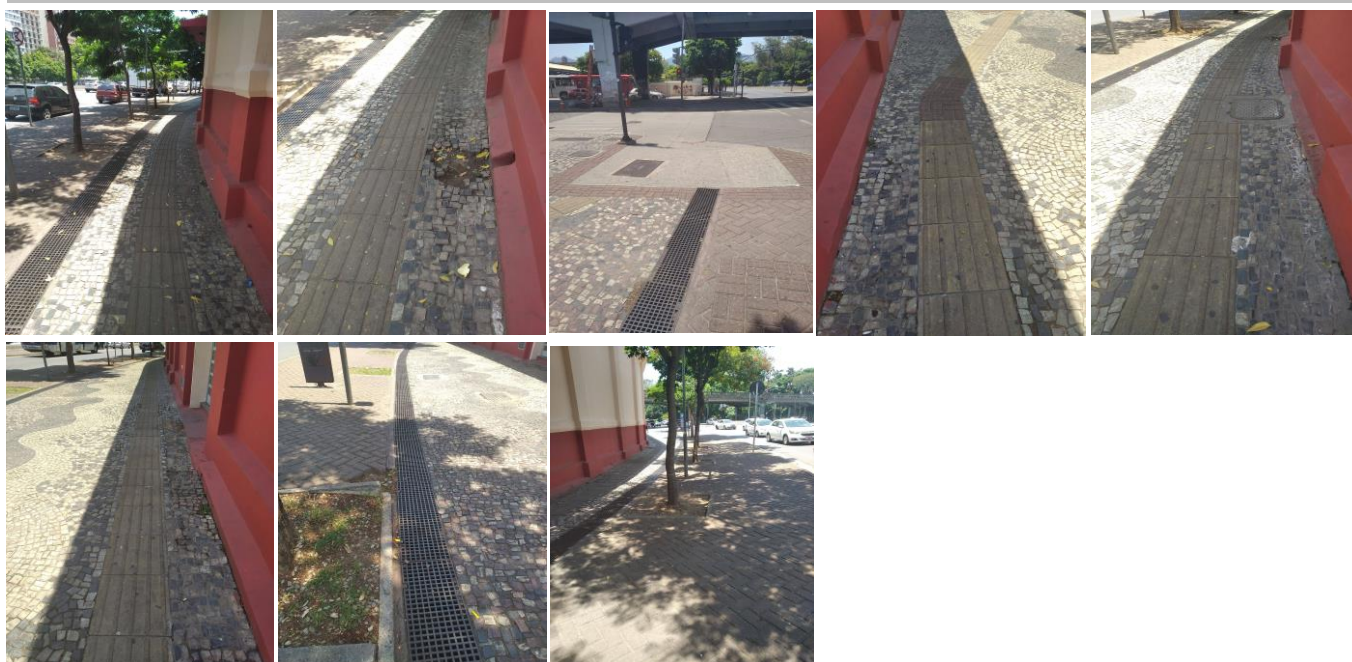
Fotos Complementares - Detalhes do Passeio

ID	Itens Avaliados	Respostas	Nota
P_1	O Mobiliário urbano está dentro da faixa de serviço de 70 cm ?	Sim	-
P_2	Qual a largura livre do Passeio ?	Acima de 1.50 m	10
P_3	Tipo de revestimento da calçada ?	Pedra Portuguesa	8
P_4	Existência de Buracos ?	Poucos	5
P_5	Condições Gerais do Piso e meio-fio da calçada ?	Ótimo(a)	10
P_6	Presença de desníveis ?	Nenhum	10
P_7	Tem rebaixamento de calçada para Pedestre ?	Sim	7
P_8	Possui piso tátil ao longo da Calçada ?	Sim	-
P_9	A calçada Possui Rebaixamento de Veículos correto ?	N.A	0
P_10	Existência de altura livre menor que 2,10 m ?	Não	-
P_11	O Passeio está no padrão da SMPU ?	Não	0
P_12	A testada possui prática de estacionamento sobre o passeio ?	Não	10
P_13	Existe algum dispositivo de Drenagem sobre a calçada ?	Sim	0
P_14	Existe PED em frente a testada ?	Não	-
P_15	Existe FTP em frente a testada ?	Não	-
P_16	Classificação geral da calçada pelo pesquisador.	Ótimo(a)	10
