# Lote 4 - Rota: Contorno

Diagnóstico da Calçada	Qualidade do Serviço	
Endereço: Av.Contorno, 3 Data do Registro: 01/11/2019 14:39:12 Num. Lote CTM: 10505000215	<b>79</b>	<b>B</b>

Diagnóstico da Calçada	Qualidade do Serviço		Complemento do Diagnóstico
<b>Endereço: Av.Contorno, 3</b> <b>Data do Registro: 01/11/2019 14:39:12</b> <b>Num. Lote CTM: 10505000215</b>	<b>79</b>	<b>B</b>

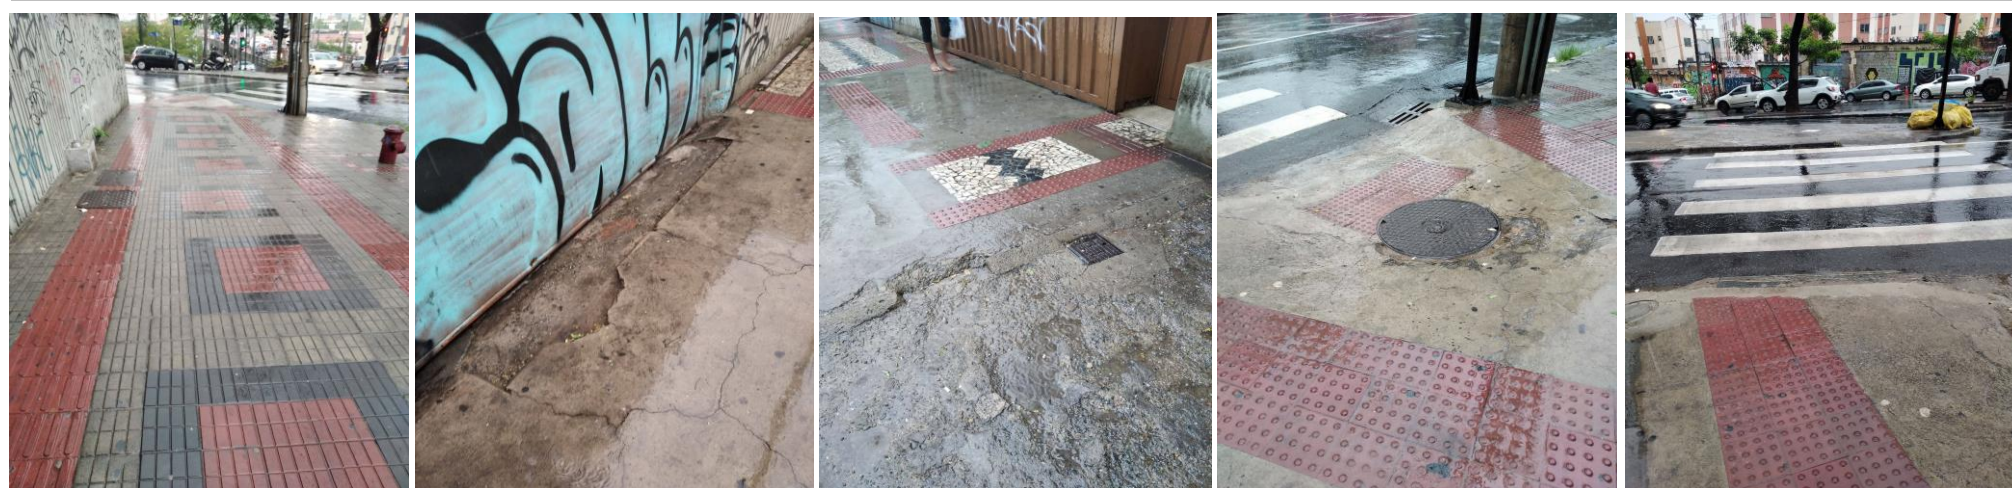
## Fotos Complementares - Detalhes do Passeio

ID	Itens Avaliados	Respostas	Nota
P_1	O Mobiliário urbano está dentro da faixa de serviço de 70 cm ?	Sim	-
P_2	Qual a largura livre do Passeio ?	Acima de 1.50 m	10
P_3	Tipo de revestimento da calçada ?	Ladrilho Hidráulico	10
P_4	Existencia de Buracos ?	Poucos	5
P_5	Condições Gerais do Piso e meio-fio da calçada ?	Ótimo(a)	10
P_6	Presença de desniveis ?	Leve	7
P_7	Tem rebaixamento de calçada para Pedestre ?	Sim	7
P_8	Possui piso tátil ao longo da Calçada ?	Sim	-
P_9	A calçada Possui Rebaixamento de Veiculos correto ?	Sim	10
P_10	Existencia de altura livre menor que 2,10 m ?	Não	-
P_11	O Passeio está no padrao da SMPU ?	Não	0
P_12	A testada possui prática de estacionamento sobre o passeio ?	Não	10
P_13	Existe algum dispositivo de Drenagem sobre a calçada ?	Não	0
P_14	Existe PED em frente a testada ?	Não	-
P_15	Existe FTP em frente a testada ?	Sim	-
P_16	Classificação geral da calçada pelo pesquisador.	Ótimo(a)	10
