Lote 4 - Rota: Contorno

FRATAR
ENGENHARIA CONSULTIVA

Diagnóstico da Calçada	Qualidade do Serviço	
Endereço: Av.Contorno, 3293	78	B
Data do Registro: 08/11/2019 17:32:58		
Num. Lote CTM: 60085800360

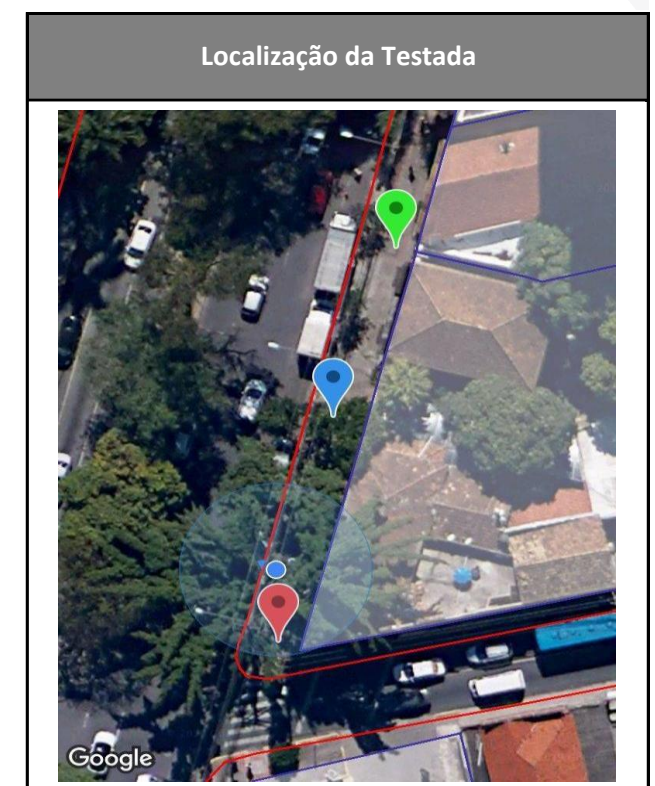
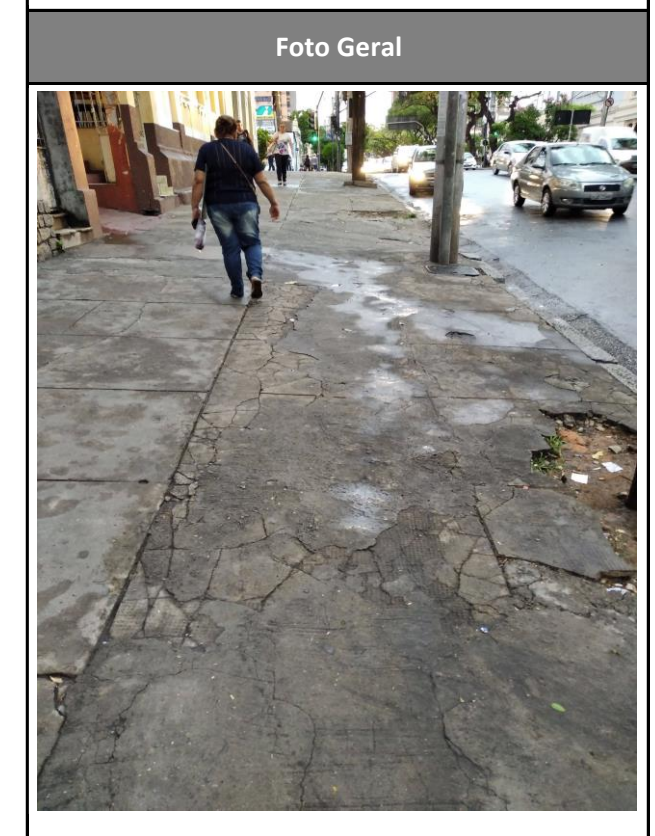
ID	Itens Avaliados	Respostas	Nota
P_1	O Mobiliário urbano está dentro da faixa de serviço de 70 cm ?	Sim	-
P_2	Qual a largura livre do Passeio ?	Acima de 1.50 m	10
P_3	Tipo de revestimento da calçada ?	Concreto	10
P_4	Existencia de Buracos ?	Poucos	5
P_5	Condições Gerais do Piso e meio-fio da calçada ?	Ótimo(a)	10
P_6	Presença de desniveis ?	Nenhum	10
P_7	Tem rebaixamento de calçada para Pedestre ?	Sim	8
P_8	Possui piso tátil ao longo da Calçada ?	Não	-
P_9	A calçada Possui Rebaixamento de Veiculos correto ?	Sim	10
P_10	Existencia de altura livre menor que 2,10 m ?	Não	-
P_11	O Passeio está no padrao da SMPU ?	Não	0
P_12	A testada possui prática de estacionamento sobre o passeio ?	Não	10
P_13	Existe algum dispositivo de Drenagem sobre a calçada ?	Não	0
P_14	Existe PED em frente a testada ?	Não	-
P_15	Existe FTP em frente a testada ?	Sim	-
P_16	Classificação geral da calçada pelo pesquisador.	Regular	5

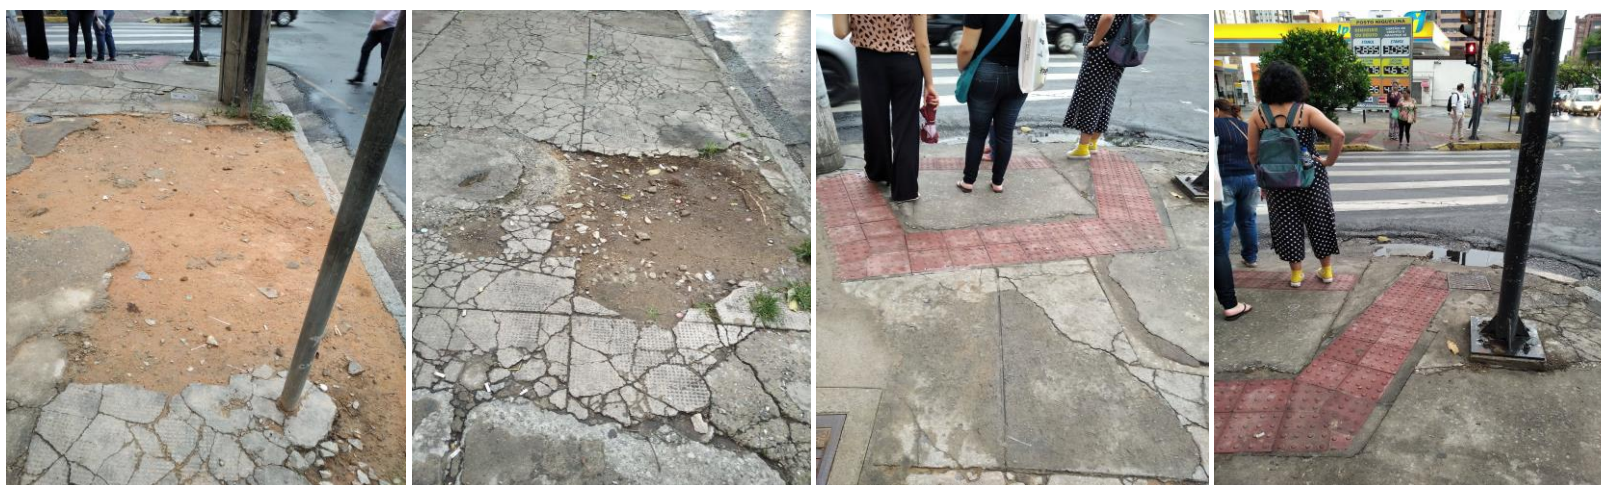
Fotos Complementares - Detalhes do Passeio

ID	Itens Avaliados	Respostas	Nota
P_7_1	Qual tipo do Rebaixo ?	Rebaixo Tipo 1 (trapézio)	0
P_7_1_1	Se for do Tipo 1, Passeio possui largura livre de 1,2 m ?	Sim	0
P_7_1_2	Se for do Tipo 1, O rebaixo tem abas conforme a norma ?	Não	-1
P_7_2	A rampa do rebaixo tem Inclinação da norma (8,33%) ?	Sim	0
P_7_3	O rebaixo possui piso tátil ?	Tem só piso de alerta	-1
P_7_3_1	O piso tátil de alerta e direcional do rebaixo está conforme a norma ?	Sim	0
P_8_1	O piso tátil está no eixo da faixa livre ?	0	0
P_8_2	Se tem uma leve mudança de direção está conforme a norma ?	0	0
P_8_3	Se tem mudança de direção de 90º ou maior está conforme a norma ?	0	0
P_8_4	Se tem mudança de direção de três faixas direcionais está conforme a norma ?	0	0
P_8_5	Se tem mudança de direção de quatro faixas direcionais está conforme a norma?	0	0
P_8_6	Tem piso tátil em pontos de ônibus conforme a norma?	0	0
P_8_7	O piso tátil tem conexão com os lotes vizinhos?	0	0

P_8_8	O piso tátil está em boas condições aparentes?	0	0
P_8_9	O piso tátil apresenta desenho com bom senso?	0	0
P_13_1	Dispositivo de Drenagem está devidamente instalado e bem conservado?	0	0
P_13_2	Dispositivo de Drenagem oferece risco para caminhamento seguro de pedestre?	0	0
